中方县新建镇“5·23”道路交通一般事故调查报告

中方县新建镇“5·23”道路交通事故联合调查组

2023年9月23日

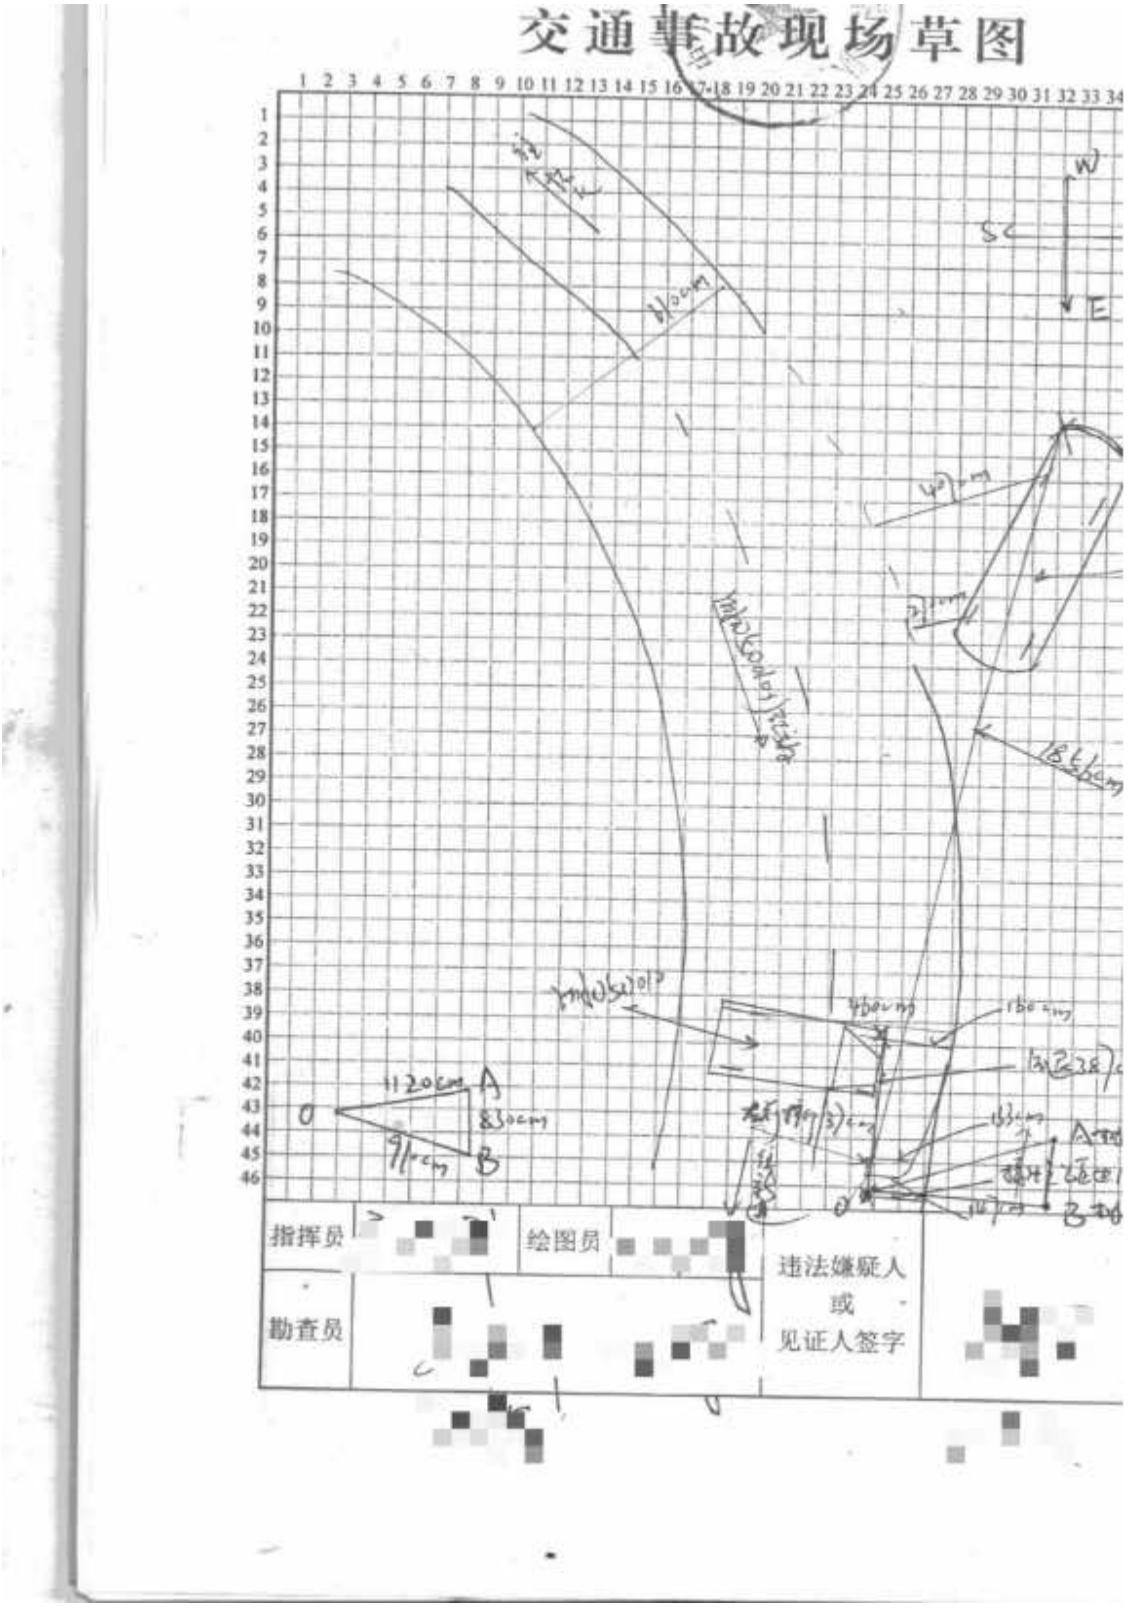
图1. 事故现场草图

图2. 事故发生瞬间道路监控视频截图

图3. 湘N5N010号轻型厢式货车受损情况

图4.湘N11581D大型普通客车受损情况

驾驶人杨甲驾车在弯道操作不当致使车辆失控越过道路单黄虚线占道行驶，是事故发生的直接原因。
