葫芦岛绥中“3•31”较大道路交通事故调查报告

文章来源：事故调查科 添加时间：2026-09-08

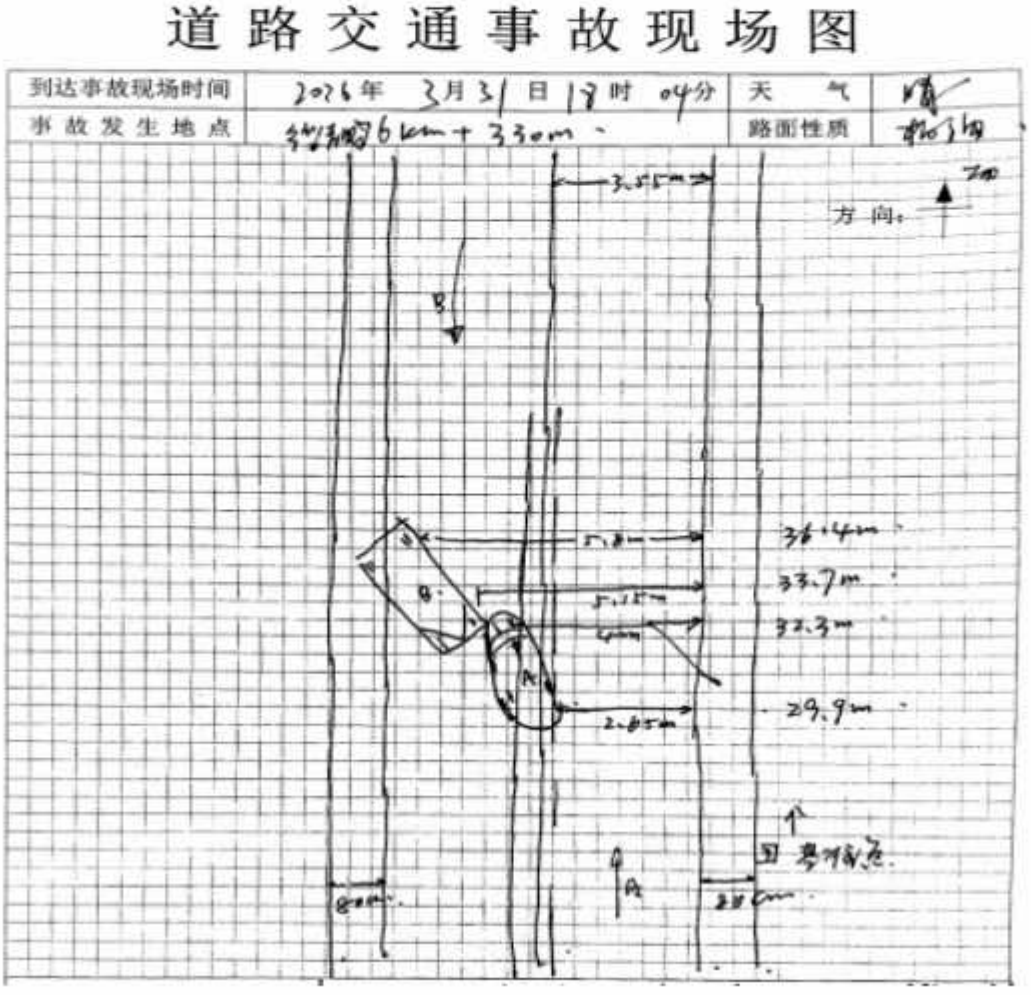
图 1·事故现场图

辽P3***7号小型普通客车头西北尾东南停在道路中心线偏北侧机动车道内，右前轮距路边缘线4米，右后轮距路边缘线2.65米，在小型普通客车左前方方向有一辆辽C1***E号轻型厢式货车，左前轮距路边缘线5.15米，左后轮距路边缘线5.8米。事故现场两车呈交错状分布，小型普通客车车头指向轻型厢式货车左前侧车身，两车之间地面散落有车辆碎片及少量油渍（具体见图1、图2）。

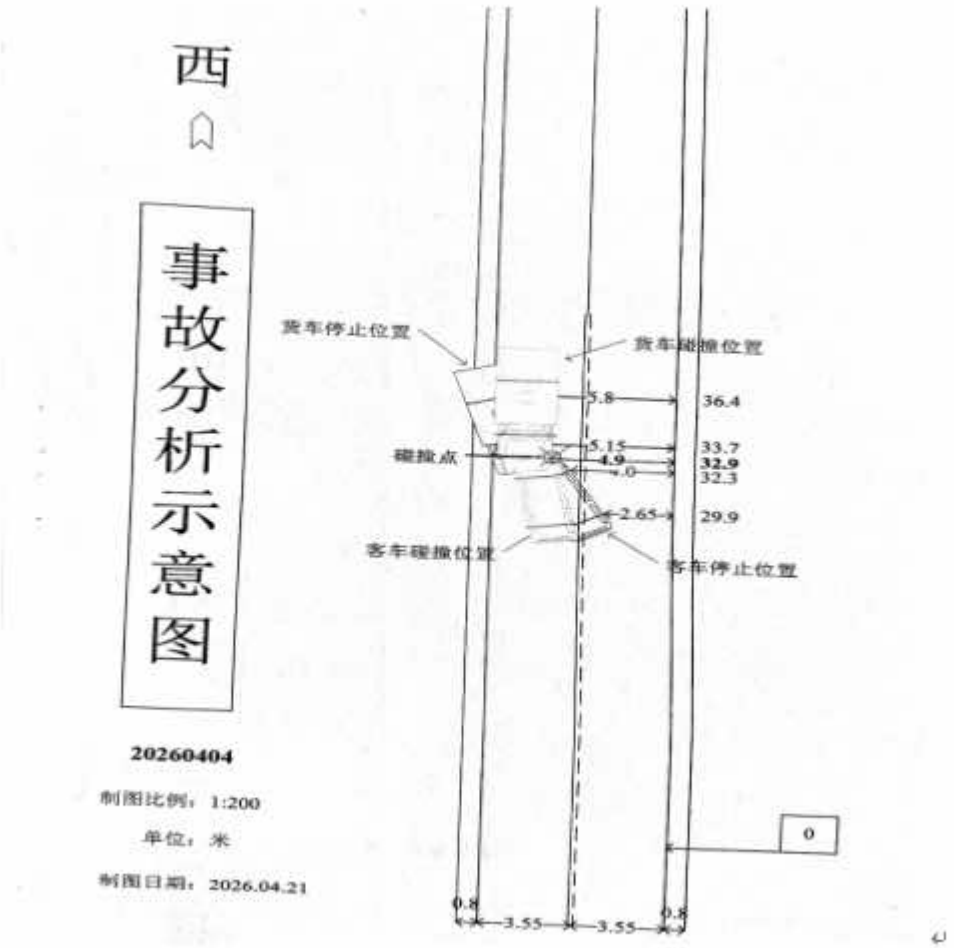
图 3·事故分析示意图

“6.2辽P3***7号小型普通客车碰撞前行驶速度约为71km/h;辽C1***E号轻型厢式货车碰撞前行驶速度约为44km/h.”

“6.3事故碰撞点位于纵向距基准点以西32.9m,横向距道路北侧车道线边缘4.9m处位置。”

根据绥中县公安局交通管理大队提供的事故现场图、事故现场照片、视频录像，依据事故车辆特征、地面痕迹和相关参数，经过技术分析，再现事故过程：虞某某驾驶辽P3***7号小型普通客车沿绥青线公路由东向西行驶，当行驶至事故路段时，客车越过道路中心线，驶入左侧路面，与相对方向由西向东丁某驾驶的辽C1***E号轻型厢式货车发生碰撞，接触部位为客车前部与货车前部左侧。碰撞后，两车停止在碰撞位置。”

“确定碰撞点：根据事故现场图，地面痕迹、散落物、视频录像等确定碰撞 点位于纵向基准点以西32.9m,横向距道路北侧车道边缘线4.9m处，具体位置见事故分析示意图。”（见图3）
