涪陵崇义“8·20”一般道路交通事故

编制单位：重庆市涪陵区政府事故调查组

编制日期：　　2025年1月

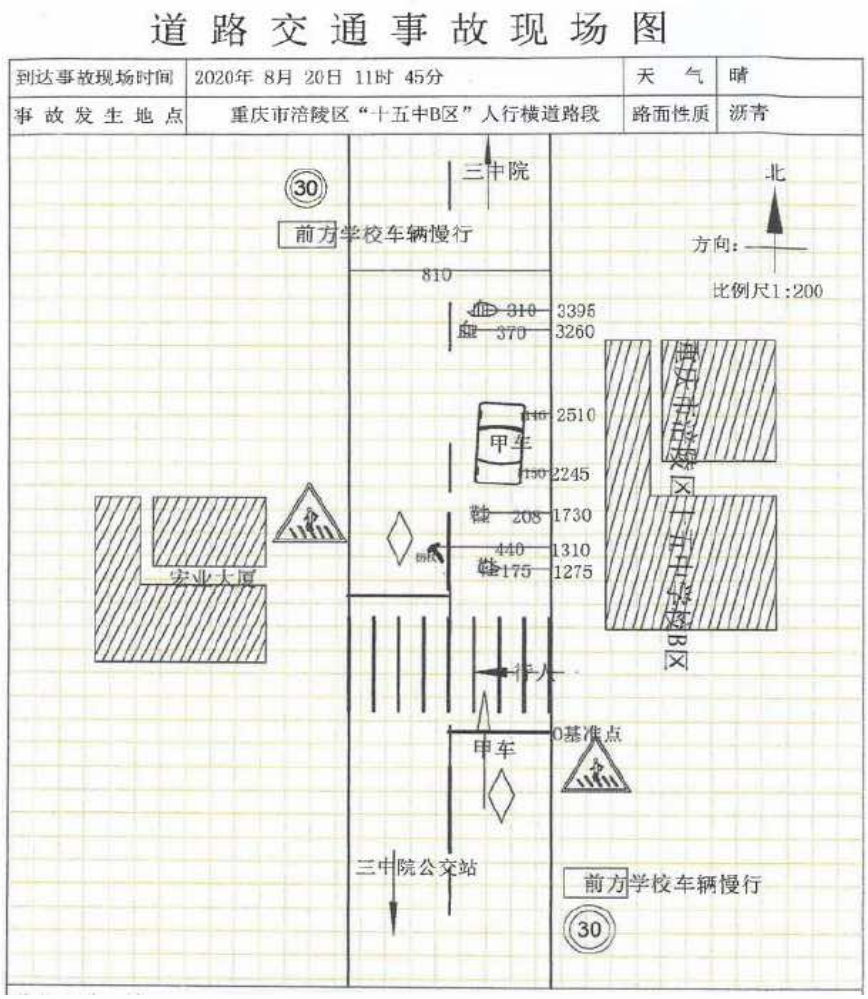
（图 1・视频截图）

2024年8月20日11时20分许，秦*驾驶渝AE66B5小型轿车行驶至黎明路涪陵区人民医院时通过滴滴网约车平台接单（客户是从洗墨路奥顿幼儿园到滨江路黄桷楼羊肉烧烤城），接单后秦*沿黎明北路向三中院方向行驶，11时22分许行驶至“十五中B区”人行横道路段，与过人行横道的行人钱**发生碰撞，造成钱**受伤，车辆受损。（图1视频截图）
