赣州市“2·20”重大道路交通事故调查报告

2018年2月20日，赣州市宁都县境内319国道发生一起重大道路交通事故，造成11人死亡、20人受伤。

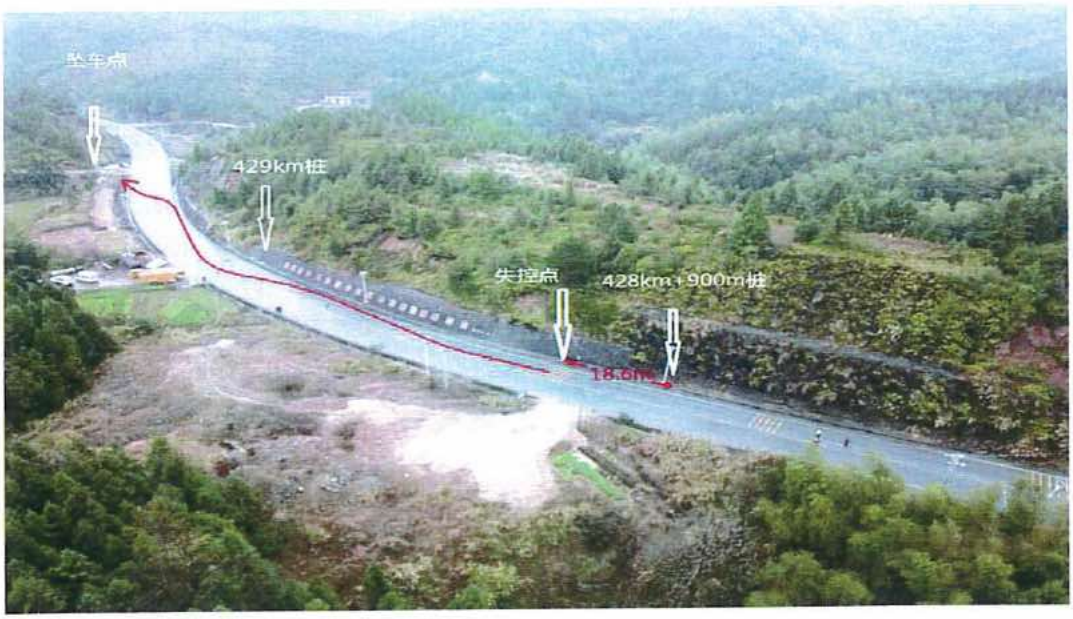
事发路段示意图

1. 事故路段基本情况。事故现场位于G319国道K428＋900—K429＋120处（宁都县对坊乡境内），道路呈南北走向，北往宁都县城，南往瑞金市区。1997年江西省计划委员会《关于南昌—瑞金公路工程可行性研究报告的批复》（赣计能交字〔1997〕68号）明确：“本路段按一级公路（不封闭）标准一次性设计，采用远近结合，分期实施的办法。最终建成标准的一级路。”1998年江西省计划委员会《关于南昌至瑞金公路（南昌—隘岭段）初步设计的批复》（赣计设审字〔1998〕24号）再次明确：“本路段采用一级公路（不封闭）标准一次设计，分期实施。路宽应按一级公路标准预留规划控制红线；本期建设的路基宽度同意按平丘15米、山岭重丘12米的标准处理。”1998年8月该项目施工图“总体设计及分期修建方案”中明确“本期路幅宽度采用12米和15米两种，二期工程总宽度为21.5米和24.5米。”由于该路段在一期完工后未再实施后期

工程，对照批复文件及技术标准并不满足一级公路标准。2014年赣州市交通工程质量监督站对该路段养护大中修工程交工验收认定该路段为二级公路。因此，交通、公路管理部门按二级公路进行管养。事故发生路段为弯道，沥青混凝土路面，双向两车道，道路中心施划有黄色单实线，行车分隔线清晰可见。两车道均宽4.5米、硬路肩宽1.5米，该弯道限速40公里/小时。事故现场双向2公里范围内设置交通标志20处，由南往北（瑞金往宁都）共15处。

经查，在2014年8月G319国道K427—K437路段的灾毁恢复路面重建施工设计图纸中，事故发生路段K429＋118—K429＋138段左侧（即坠车位置）有20米长波形梁护栏的设计，但因配套资金未到位，在招标文件补遗文件中，暂缓新增安保等工程项目。

10时12分许（此时车辆实载31人），当车由南向北行驶至319国道428km＋918m附近（赣州市宁都县对坊乡葛藤坳路段）弯道下坡路段时，车辆失控导致向左驶出路外，仰翻在道路西侧路坎下（高差6.8米），造成赣B44296车内9人当场死亡、2人经抢救无效死亡、20人受伤、车辆严重受损。
