广州从化鳌头镇聚丰北路“5·10”一般道路交通事故调查报告

一般道路交通事故调查组

2025 年 9 月 18 日

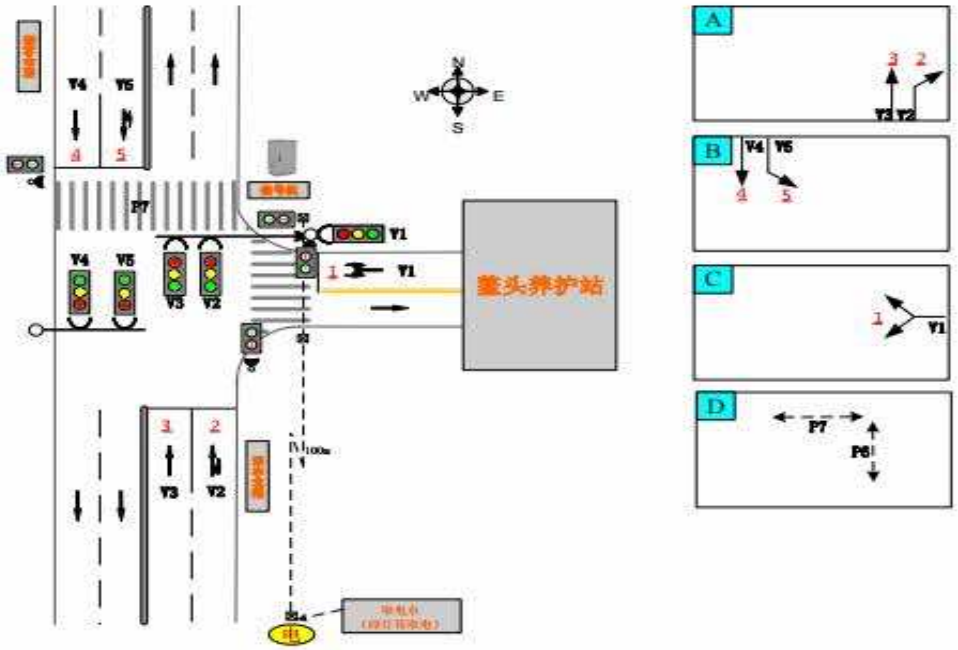
2015 年之前事发道路是双向两车道，无中央分隔墙；2017 年改造扩建工程完工后，变成双向四车道，增加了中央分隔墙，事发路口处设置 6 米路口，地面无掉头标线；根据 2021 年《关于建议在辖内主要路口增设交通信号灯的函》[3]的要求，从化区交通局实施广州市从化区国省干线公路交通安全专项治理工程，经设计、专家评审、施工图审查、涉路审批许可及竣工验收[4]，事发路口拓宽为 20 米，加装了信号灯，下行方向掉头标线、标志（见图一、图二）。2024 年 11 月 10 日从化区住建交通局开展日常养护作业时，调整了事发路

口地面标线（见图三），但信号灯未进行改造[5]。

从化区住建交通局于2024年11月10日开展日常养护作业时，将事发路口位置第一车道调整为直行+掉头地面标线，信号灯未进行改造，与地面标线不一致；未严格督促顺途公司落实生产安全事故隐患排查治理制度；未针对湘LE5185重型自卸货车在2024年8月及11月因超载对货运源头采取相应管控措施，未统筹协调好辖区道路货物运输超限超载治理工作。**对上述问题履职不到位。**

从化区政府要督促交通、交管和属地，全面定期组织开展道路安全综合分析，系统全面地梳理道路存在的安全风险点及其危害程度，排查相关道路标志标线和交通信号灯设置方面的风险隐患。涉及客货运车辆掉头、长大下坡、急弯陡坡等重点路段及事故高发点，定期开展交通安全设施大排查，对发现的安全隐患要积极采取措施及时进行整改，对于交通事故量较少但存在较大潜在安全风险的道路点段要纳入整治计划进行有步骤的改造，进一步提升道路行车环境。同时要提高应急处置能力，发生道路交通事故后采取有效措施及时完成现场清理和交通恢复工作。
