龙里龙山“8·8”一般道路交通事故调查报告

龙里龙山“8·8”道路交通事故调查组

2024年11月

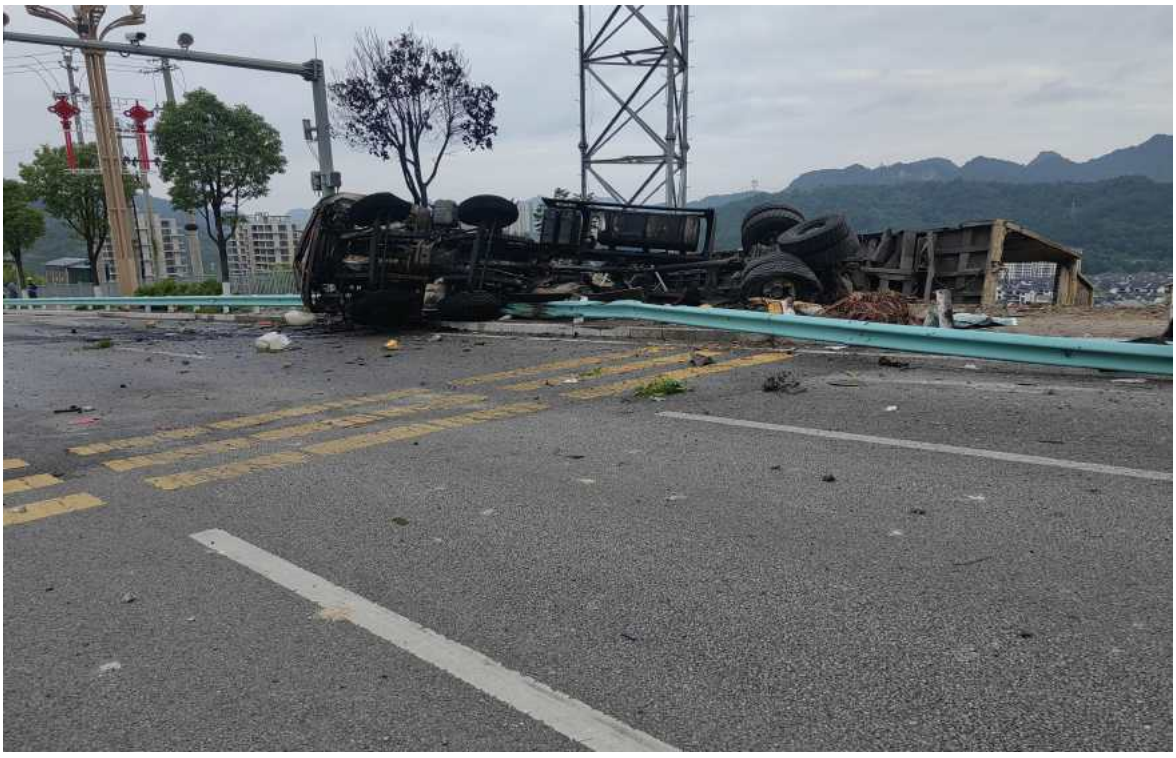
事发地点位于龙里县龙溪大道龙里往孟关方向水场隧道出口300米处，该路段为长下坡路段，道路为东西走向，东往龙里朵花方向，西往孟关大道方向，北侧为路坎崖，南侧为山坡，有道路中间隔离带，路面无凹槽，沥青路面，单向三车道，单向路宽1035cm，道路有限速标志限速80km/h，有长下坡提示标志，道路路面有震荡减速带，有波形立柱金属护栏防护，道路两侧有路灯和行道树，夜间有路灯照明，天气为晴天。

事发路段全貌

事发地点

事发现场
