白云江高“11·24”一般道路交通事故调查报告

经调查认定，白云江高“11·24”一般道路交通事故是一起生产经营性道路交通责任事故。

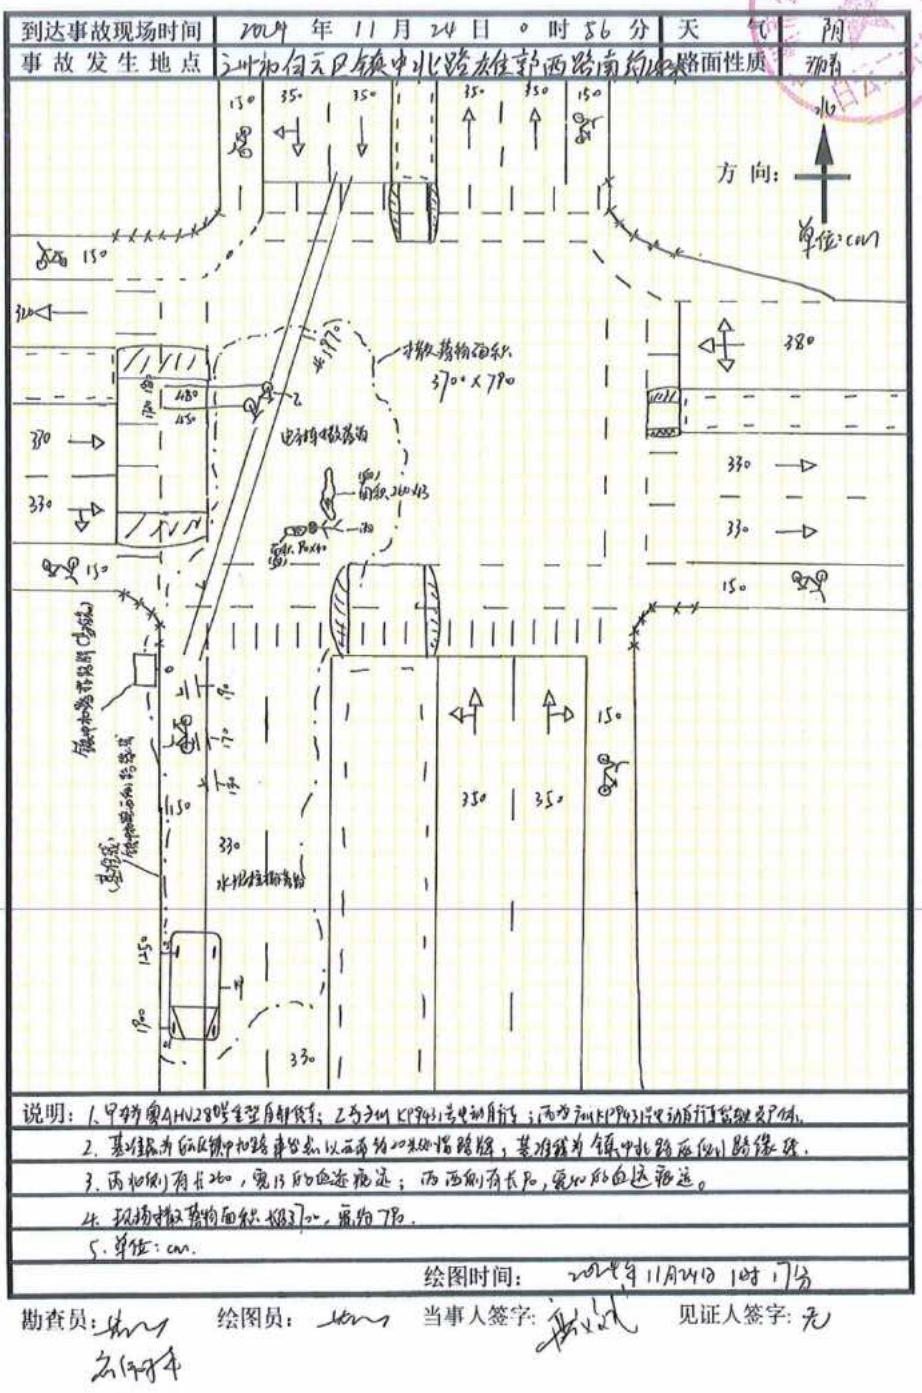
道路交通事故现场图

2024 年 11 月 23 日晚，廖文斌驾驶粤 AHV280 号重型自卸货车从太和镇柏塘村停车场到江高神山一工地内部运输石头沙子，23 时 40 分许下班空车返回太和镇柏塘村停车场，11 月 24 日 0 时 3 分许，该车以约 64.8km/h 的速度沿广州市白云区江高镇镇中北路由北往南行驶进入路口至镇中北路雄郭西路南约 24 米时，遇郑东立醉酒(血液中乙醇含量为 207.5mg/100mL)驾驶广州 KP9413 号电动自行车以约 29.1km/h 的速度沿镇中北路由南往西左转弯驶至该地点，结果，重型自卸货车左前车头与电动自行车车头及郑东立发生碰撞，后重型自卸货车碾压倒地的电动自行

车及碰撞路边人行道水泥隔离桩，造成郑东立现场死亡及水泥隔离桩、车辆损坏的交通事故（事故现场如下图）

事故现场图
