延安延西高速“10•1”较大道路交通事故调查报告

时间： 2023-10-16 10:00 | 来源： 省应急管理厅调查评估和统计处

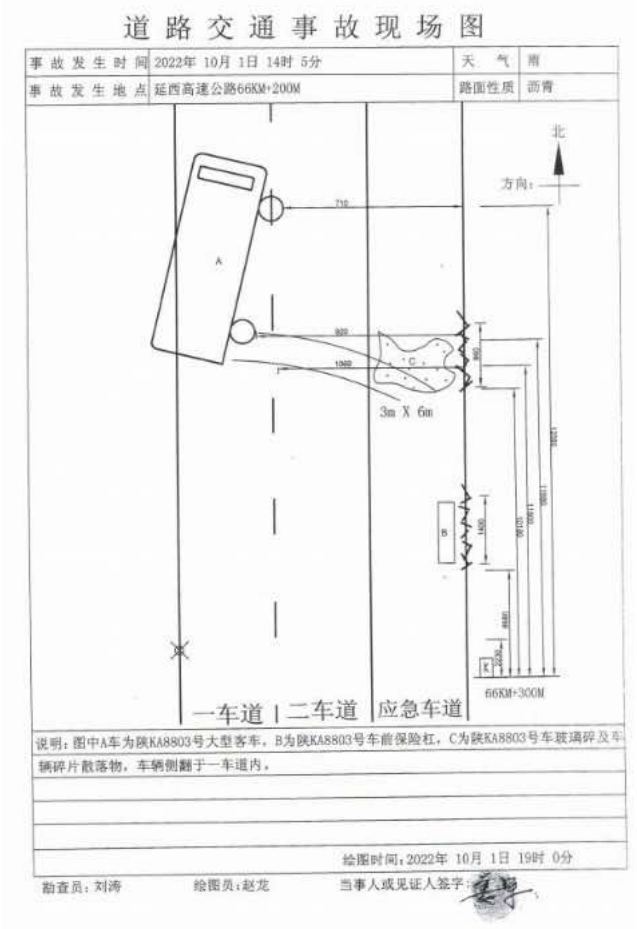
图1 道路交通事故现场图

2022年10月1日14时5分，清涧分公司驾驶人惠彦斌驾驶陕KA8803号大客车（核载37人，实载33人）沿延西高速由南向北进入牛武隧道行驶在超车道上，行驶至66KM+200M处时，低头翻看手机，大客车偏离原车道，惠彦斌开始修正方向，在距隧道出口25M处大客车向左侧滑，驶出隧道后车体左侧与道路左侧波形护栏发生第一次碰撞，车辆向右侧滑，车体左前角与右侧波形护栏发生第二次碰撞，车体离地翻转，左侧着地后继续旋转滑行，车体尾部上端与左侧波形护栏第三次碰撞后停止于一车道。

事故现场位于延西高速西安至延安方向66KM+300M处。事故第一接触点位于延西高速66KM+277.7M处，第二接触点位于延西高速66KM+213.2M处，第三接触点（停止点）位于66KM+174.2M处（见图1）。

现场采用直角坐标测量法测量，以66KM+200M公里桩号为基准点，以道路东侧边沿线为基准线。大客车头北尾南左侧翻于一车道内，右前、后轮分别距基准点、基准线（125.8M，7.1M）、（118.8M，9.2M）。道路东侧护栏有2处长度为14M、8.6M的碰撞痕迹，起点分别距基准点86.8M、101.8M。由应急车道至一车道地面有2条横向车身形成擦刮印，起点距基准点117M、116.5M，距基准线0.8M、1.4M，终点距基准点118M、118.5M，距基准线9.5M、9.2M。
