玉林博白“6•5”较大道路交通事故调查报告

2025-10-24 00:00 来源：玉林市应急管理局

事故调查组认定：玉林博白“6·5”道路交通事故是一起较大生产安全责任事故。

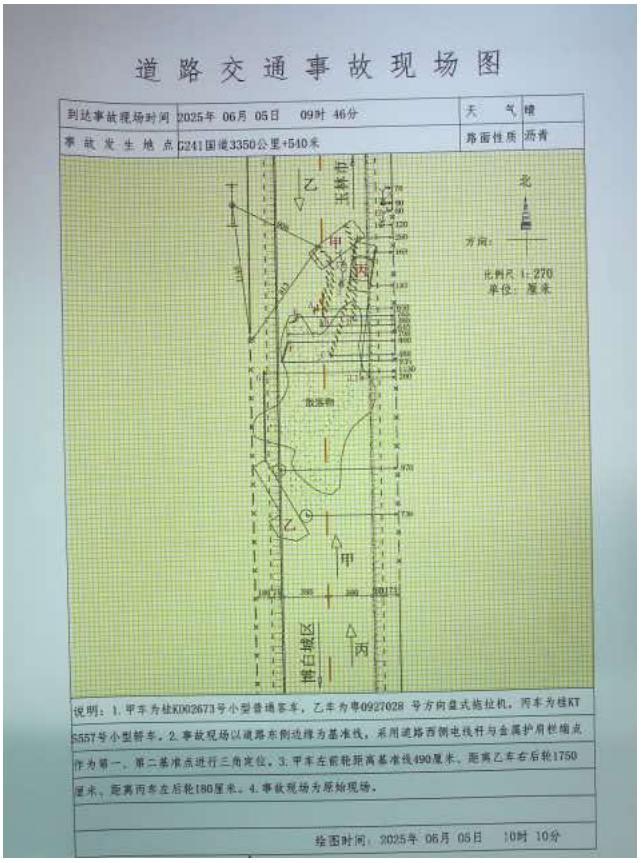
图1 事故现场图

事故中心现场位于G241线3350km+540m处。现场道路呈南北走向，南通往博白县城，北通往玉林市福绵区。现场路段是沥青路面，划分有中心黄虚线，西两侧路肩宽均为255厘米。现场路段平直、路面完好，路表干燥，标线模糊，视线一般。路段限速小车80公里/小时。事故现场为原始现场。

采用道路西侧外的电线杆、西侧路肩护肩栏端点为第一、第二基准点，道路东侧路肩边缘线为基准线，以待测点肇事桂KD02673号小型普通客车的右第二基准点相距1140厘米，第一、第二基准点分别距离待测点为906厘米、813厘米。

在桂KD02673号小型普通客车（简称：甲车）、桂KTS557号小型轿车（简称：丙车）与粤0927028号方向盘式拖拉机（简称：乙车）停车位置之间，现
物和1条明显轮胎拖印、4条明显的轮胎侧滑印、3条明显的挫划印。

（1）现场散落物可见约148.52平方米（1580厘米x940厘米）范围内，散落着机油、车体残片、玻璃碎片等。该散落物中心距离基准线700厘米、距离

（2）甲车左侧路面可见3条明显侧滑印，分别为甲车在事发碰撞，车体往前滑行时，由左前轮、右前轮、左后轮轮胎与路面摩擦形成，分别标记为A
米，起点距离基准线650厘米，终点至甲车左前轮胎底。B侧滑印全长530厘米，呈弧形状态，起点距离基准线645厘米、距离A侧滑印起点110厘米，终点至甲
间隔170厘米分别距离基准线524厘米、490厘米。C侧滑印全长840厘米，起点距离基准线480厘米、距离B侧滑印起点270厘米，终点至甲车左后轮胎底。

（3）在乙车后面的路面可见3条挫划印，分别标记为E、F、G。E挫划印在事发碰撞时，由乙车传动轴脱落与路面刮擦形成，全长37厘米，起点距离基
起点100厘米，终点距离基准线798厘米。F挫划印在事发时，乙车后桥损坏断裂与路面刮擦形成，全长190厘米，起点距离基准线860厘米、距离E挫划印起点
935厘米、距离乙车右后轮960厘米。G挫划印在事发时，乙车向右侧翻，车厢右侧栏板与路面刮擦形成，全长846厘米，起点距离基准线1130厘米、距离F挫划
车车厢右侧栏板。

（4）在丙车尾部路面可见1条轮胎拖印（标记L1）和1条轮胎侧滑印（标记D）。L1轮胎拖印为丙车在制动时右前轮与路面摩擦形成，全长967厘米，起
点至丙车右前轮胎底。D侧滑印是为丙车与甲车碰撞时，丙车的左前轮与路面摩擦形成，起点距离基准线380厘米、距离L1起点301厘米，终点至丙车左前轮胎
