阳西塘口278省道“8·11”一般生产经营性道路交通事故调查报告

编制单位：阳西塘口“8·11”一般道路交通事故调查组

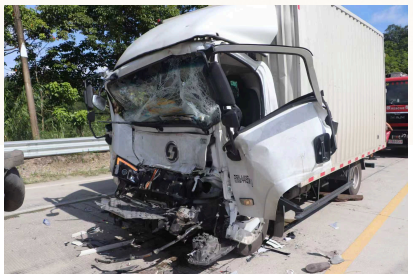
事故现场照片（图1）

1.**事故发生经过**。2025年8月10日15时35分，马某驾驶粤AA4XXX1号轻型厢式货车，从广州市从化区出电白区。8月11日8时30分许，其驾驶该车沿278省道从阳春往阳西方向行驶，行至阳西县塘口镇278省道145公时，未采取任何减速、紧急制动措施，直接追尾碰撞到前方同向同车道、由谭某驾驶、正在减速行驶等待粤R7XXXX号重型半挂牵引车（牵引粤RXXXX挂号重型半挂车），造成两车损坏和马某受伤的道路交通事故。8月11日18时经医院抢救无效死亡。

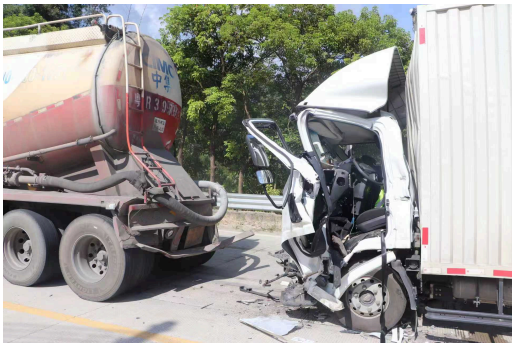
事故现场照片（图2）

（四）车辆痕迹：肇事车辆的车头严重损毁，被追尾车辆的车尾有新碰撞痕迹。
