平远泗水“11·13”一般道路交通事故调查报告

平远县政府事故调查组

2026年7月27日

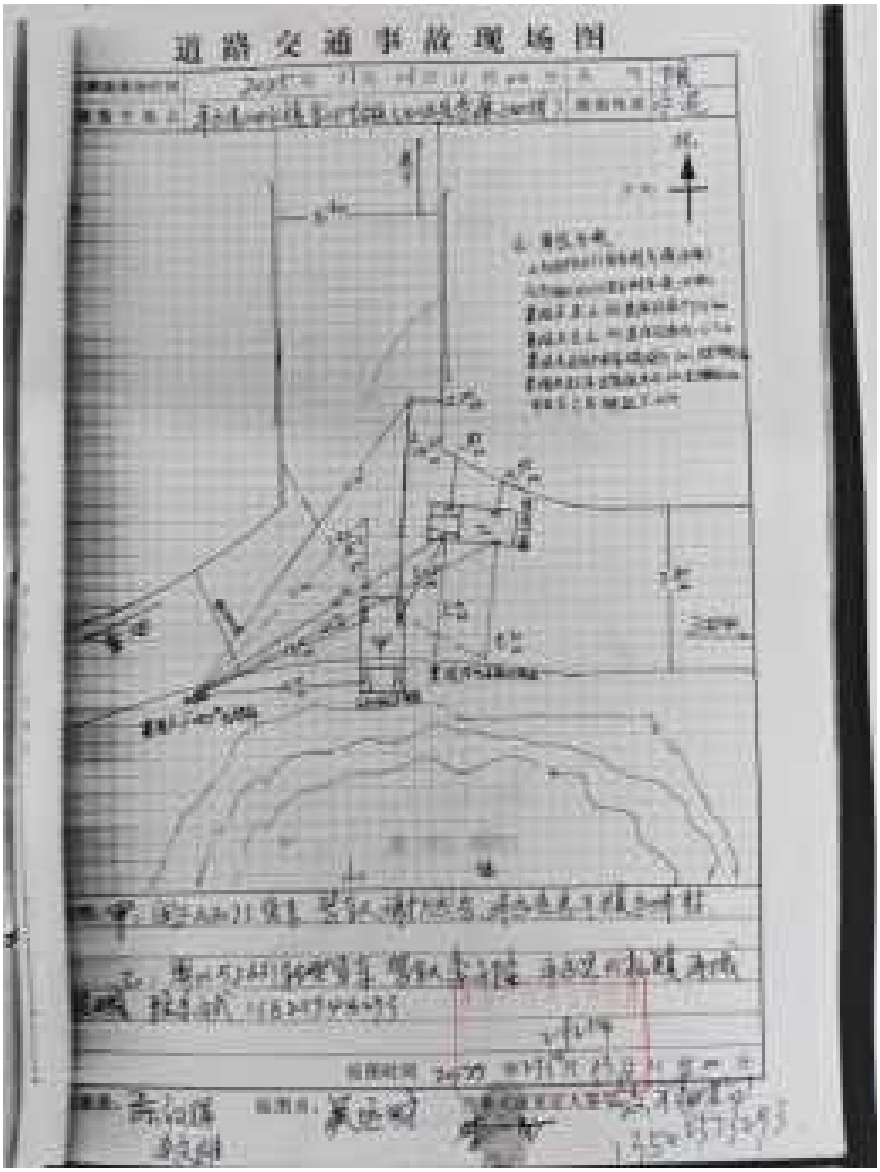
图 1 道路交通事故现场图

2025 年 11 月 13 日上午，谢*芬驾驶闽 FA3073 重型自卸货车从平远县鑫原建筑材料销售中心（其本人与吴*健合伙开办公司）装载沙沿广东省平远县 X038 麻泗线由北往南行驶，送往泗水镇客户家。平远县供电局员工李*隆驾驶粤 M5J631 轻型厢式货车沿东石镇—泗水镇—上举镇路线开展工程管控及打卡。9 时 57 分许，谢*芬驶至泗水镇金田村高寨弯道路段时，越过中心虚线驶至对向车道，与由南往北行驶的粤 M5J631 轻型厢式货车发生碰撞，两车碰撞后谢*芬驾驶车辆驶出路外，撞上路侧山体，致使闽 FA3073 重型自卸货车车头严重变形，谢*芬被撞击并挤压受困，造成谢燃芬当场死亡，双方车辆受损。

事故现场位于广东省平远县 X038 麻泗线（汶水至泗水镇）泗水镇金田村高寨弯道路段。X038 麻泗线呈南北走向，南往平远县泗水镇，北往平远县差干镇，水泥路面，事故地点为弯道，同方向 1 条机动车道，道路施画有中心单虚线，路侧为山体。道路交通事故现场图如下：

事故直接原因是：谢*芬安全意识淡薄，驾驶重型自卸货车途经事故地点时，未靠道路右侧通行，越过中心虚线行驶，与相向行驶的车辆发生碰撞。
