玉林市广昆高速公路兴业县路段“8•22”较大道路交通事故调查报告

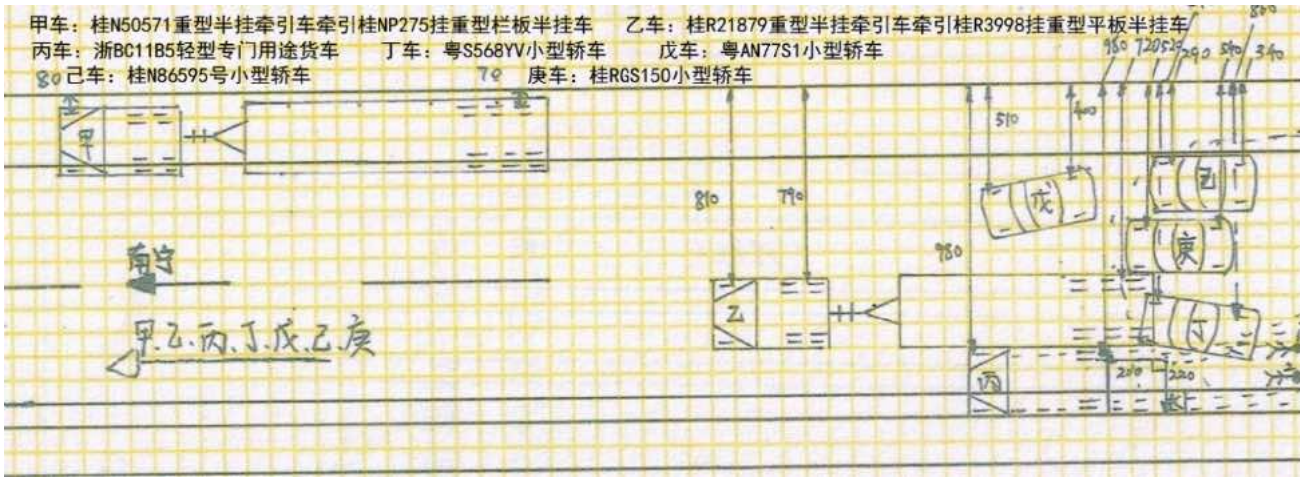
（道路交通事故现场图）

2020年8月22日01时15分，由驾驶员张斌成驾驶的桂N50571重型半挂牵引车牵引桂NP275挂重型栏板半挂车（道路交通事故现场图甲车）沿广昆高速公路（G80）广州往南宁方向行驶至374KM+550M附近路段时，车上装载的货物（湿麦麸）开始持续散落，直至车辆行驶至374KM+750M附近时该车驾驶员张斌成才发现装载货物散落情况，于是把车停靠在应急车道上。随后受散落到路面上的湿麦麸影响，后方同向行驶的6车依次发生碰撞（详见道路交通事故现场图），情况如下：1.由驾驶员颜喜德驾驶的浙BC11B5轻型专门用途货车（道路交通事故现场图丙车）行驶至374KM+750M处时因碾压到散落的湿麦麸而失控碰撞到同向行驶的由驾驶员江燕荣驾驶的桂R21879重型半挂牵引车牵引桂R3998挂重型平板半挂车（道路交通事故现场图乙车）碰撞到道路中央隔离护栏；2.由驾驶员邓贤豹驾驶的粤S568YV小型轿车（道路交通事故现场图丁车）因碾压到湿麦麸失控追尾桂R21879重型半挂牵引车牵引桂R3998挂重型平板半挂车；3.由驾驶员叶聪聪驾驶的粤AN77S1小型轿车（道路交通事故现场图 戊车）因碾压到湿麦麸而失控碰撞到桂R21879重型半挂牵引车牵引的桂R3998挂重型平板半挂车右侧；4.由驾驶员黄祥声驾驶的桂N86595小型轿车（道路交通事故现场图己车）因碾压到湿麦麸而失控追尾粤AN77S1小型轿车；5.由驾驶员陆福腾驾驶的桂RGS150小型轿车（道路交通事故现场图庚车）因碾压到湿麦麸而失控碰撞到桂N86595小型轿车左侧及桂R21879重型半挂牵引

车牵引的桂 R3998 挂重型平板半挂车车尾右侧。事故造成粤 S568YV 小型轿车（道路交通事故现场图丁车）上的 3 人当场死亡、2 人受伤。
