辽宁抚顺“8·12”较大道路交通事故调查报告

辽宁省政府事故调查组

2026 年 6 月

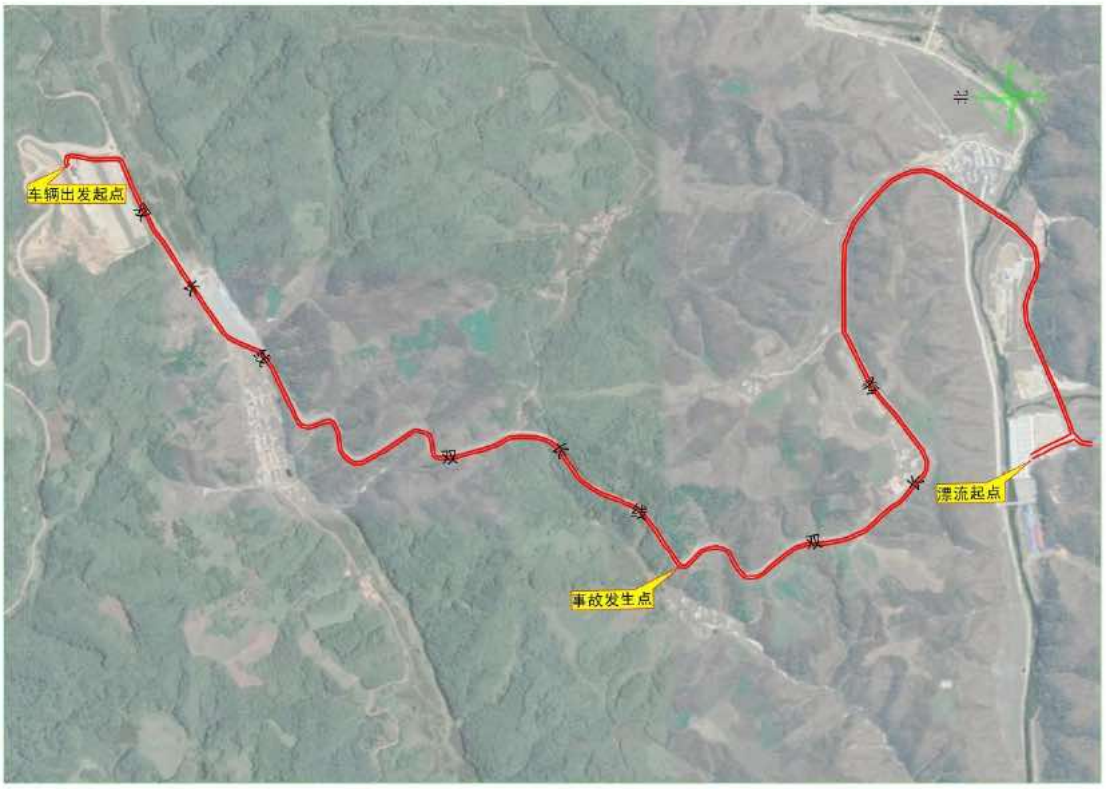
图 1 事故路段线路图

事故现场位于双长线 K10+400 处（位于红河峡谷漂流景区综合服务区至漂流起点区间，此处采用三级公路平面线形指标控制），根据施工图此路段设计速度 30 千米/小时，圆曲线半径 R=31 米，超高 6%；标准横断面设计宽度 10 米，圆曲线加宽值 2 米，设计纵坡前坡为 3.5%，后坡为 2.6815%，凸型竖曲线半径

事故发生后，公安部交通管理科学研究所道路交通事故鉴定中心对事故路段道路及交通设施合规性进行勘验分析。结果显示事故路段圆曲线半径约为 27.90 米，不符合施工图设计文件（设计为 31 米）要求；圆曲线段路面宽 10 米，最宽处为 10.5 米，不符合施工图设计文件（设计为 12 米）和规范[5]要求；两条车道超高值不一致，圆曲线外侧车道超高值较为分散，存在超高值不足 6%或高于 7%现象，圆曲线内侧超高值均不足 6%，不符合施工图设计文件（设计为 6%）和不大于 6%的规范要求[6]；事故路段未设置限速标志，不符合规范[7][8]要求。

委托专业机构对景区内部道路、双长线、红三线（景区附近公路）开展交通安全评估，完善道路、防护设施及安全管理，形成完备档案；依法依规处理未实施交工验收、竣工验收问题，对事发路段不符合设计及标准问题进行整改；渠化设计综合服务区出口、双长线与红三线交叉口等路段标线，合理分配通行权；按相关标准规范在双长线、红三线增设限速标志（重点路段重复设置），明确景区内部道路限速值；提升弯坡路段夜间视线诱导能力，增设轮廓标；提高弯坡路段防护等级，增设外侧防护栏；清除道路两侧树木、杂草、牌匾等遮挡物，保障行车视距；加强公路日常巡查，依法查处妨碍安全视距的违法行为，以提升道路本质安全。

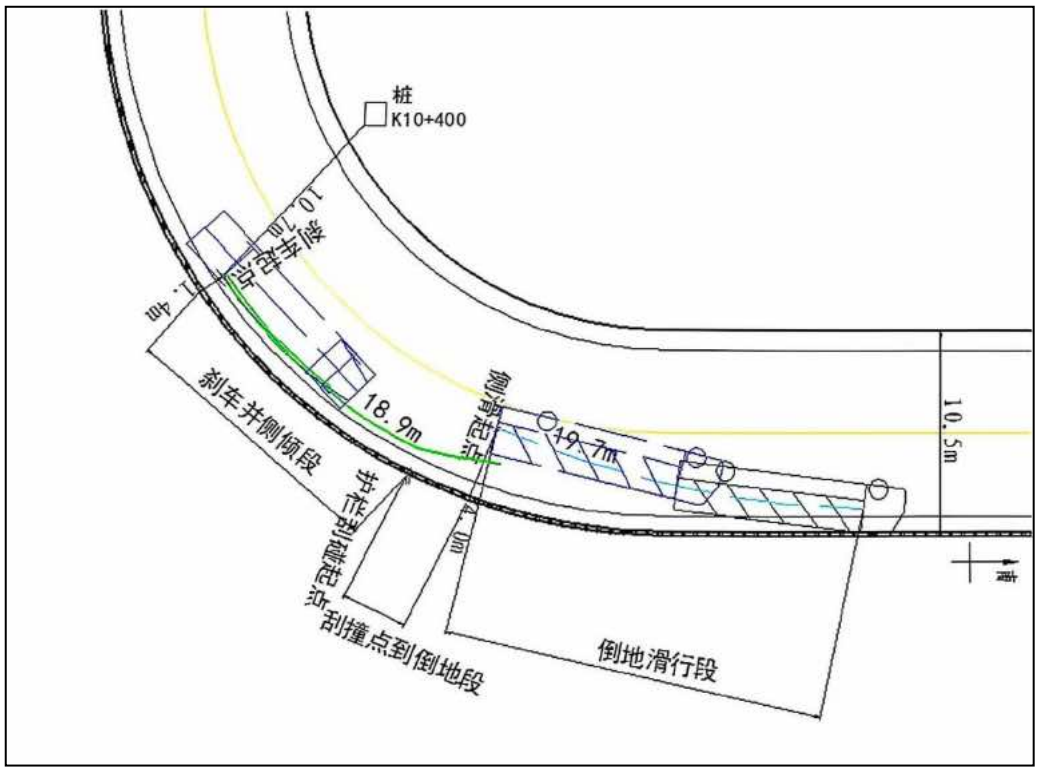
图 2 事故现场示意图

2025 年 8 月 12 日 10 时 28 分许，周洪宇驾驶事故车（景区编号为 24 号，实载乘客 50 人，驾乘人员均未系安全带），自红河峡谷漂流景区综合服务区出发，沿双长线由北向南行驶至 K10+400 弯道处时，车辆右倾并侧翻，车体右侧着地继续向道路右前方滑行，车辆顶部与道路右侧钢护栏相撞后停止在行车道内，造成 2 名乘客当场死亡，2 名乘客经抢救无效死亡，46 名乘客送医检查诊断，车辆损坏、道路护栏受损。

日 10 时 25 分，周洪宇拉载 50 名游客从红河峡谷漂流景区综合服务区出发，开始第二次转运。车辆沿双长线由北向南行驶至 k10+400 弯道下坡路段时，车速达 73 千米/小时。根据道路设计文件，设计速度为 30 千米/小时；根据道路交通安全法实施条例，该路段属于急弯路段，行驶速度不应高于 30 千米/小时。车辆在进入弯道前未提前减速，高速转向导致车体向右倾斜，最终失控侧翻。

2.驾乘人员均未佩戴安全带造成伤亡扩大。经调查核实，周洪宇本人未按规定系安全带，也未提醒乘客系安全带。车辆侧翻时右侧与防护栏撞击，致使右后三块车窗玻璃破碎。在滑行过程中，后排乘客因未系安全带，部分身体被甩出窗外，造成车中后部 1 人腹部被压，车尾部 3 人被埋压，致 4 人死亡。
