汇川洗马路“1·8”一般道路交通事故

调查报告

编制单位：遵义市汇川区人民政府事故调查组

编制时间：2026 年 5 月 14 日

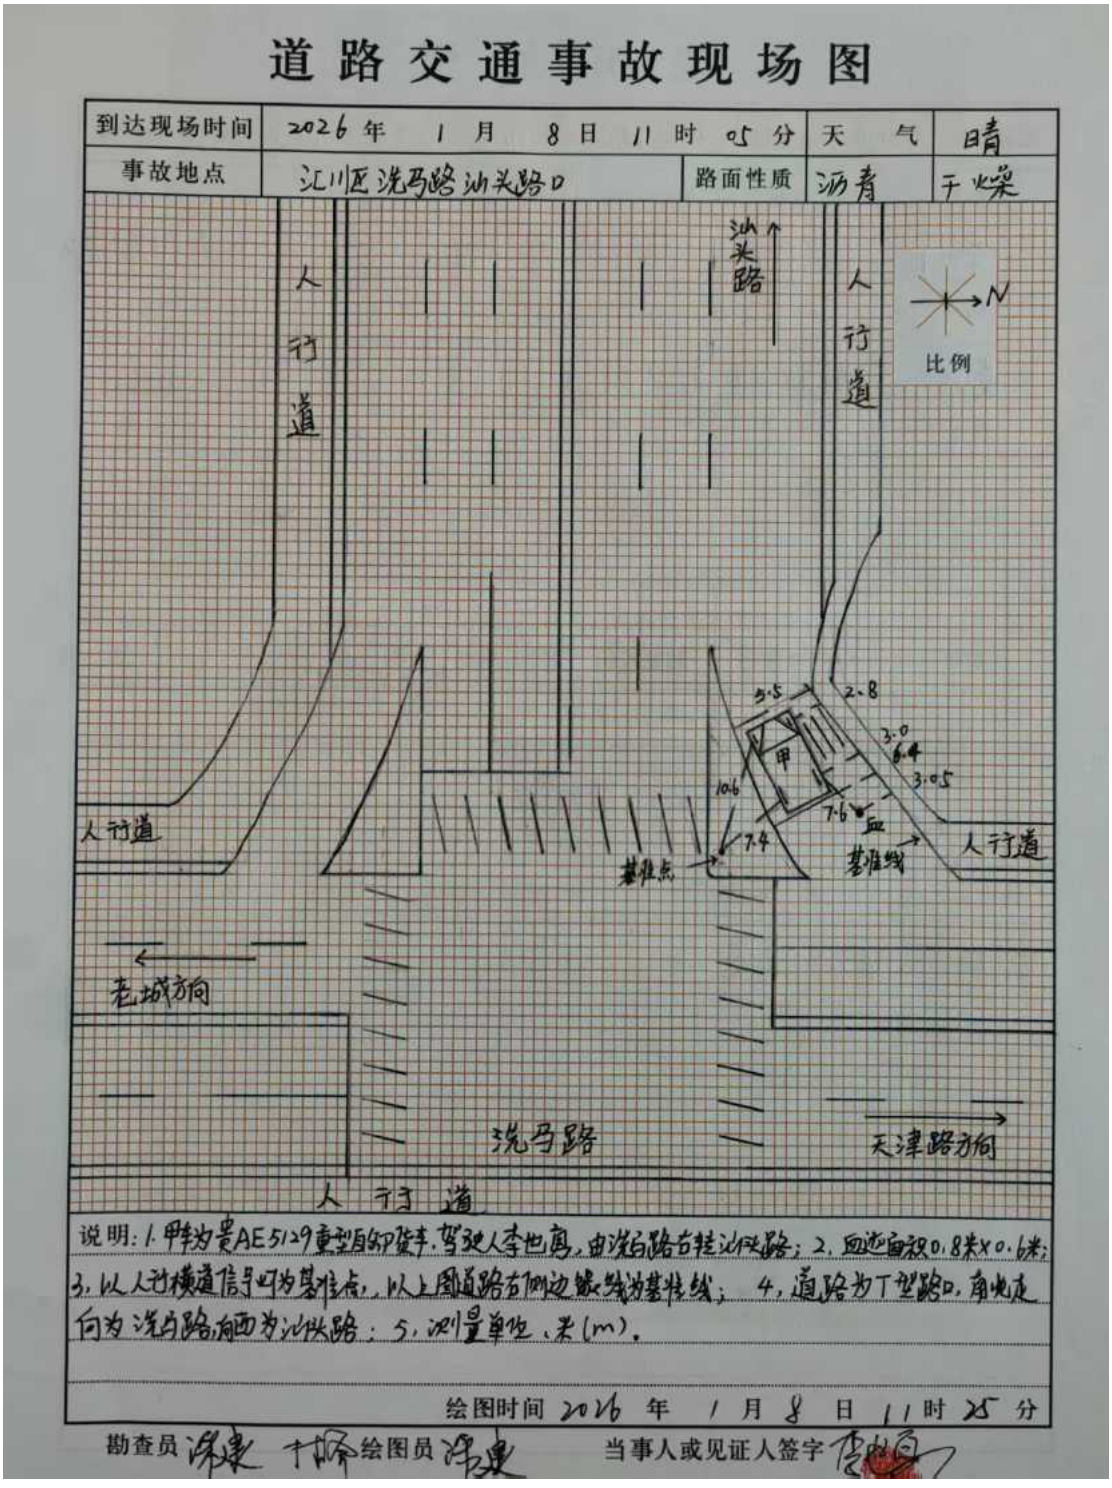
图 1　事故现场勘验图片

事故现场位于汇川区洗马路汕头路口路段，南往老城方向北往天津路方向，洗马路路口向西为汕头路，道路无中心隔离，T 型路口。路面完好，沥青路面，路面干燥。贵 AE**29 号重型自卸货车核定总质量 25000kg，事故发生时实际总质量 65580kg。
