玉林博白“6•5”较大道路交通事故调查报告

2025-10-24 00:00 来源：玉林市应急管理局

2025年6月5日9时25分许，在玉林市博白县G241国道3350km+540m（博白镇护双村委路段），发生一起小型普通客车、小型轿车和方向盘式拖拉机三车事故造成4人死亡、3人受伤及三车不同程度损坏。

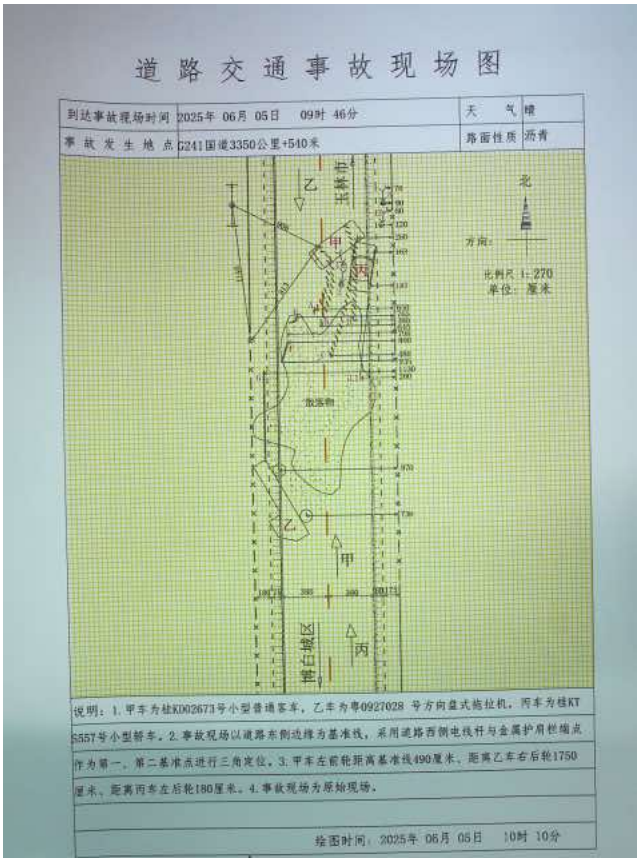
图1 事故现场图

事故中心现场位于G241线3350km+540m处。现场道路呈南北走向，南通往博白县城，北通往玉林市福绵区。现场路段是沥青路面，划分有中心黄虚线，西两侧路肩宽均为255厘米。现场路段平直、路面完好，路表干燥，标线模糊，视线一般。路段限速小车80公里/小时。事故现场为原始现场。

采用道路西侧外的电线杆、西侧路肩护肩栏端点为第一、第二基准点，道路东侧路肩边缘线为基准线，以待测点肇事桂KD02673号小型普通客车的右第二基准点相距1140厘米，第一、第二基准点分别距离待测点为906厘米、813厘米。

在桂KD02673号小型普通客车（简称：甲车）、桂KTS557号小型轿车（简称：丙车）与粤0927028号方向盘式拖拉机（简称：乙车）停车位置之间，现
物和1条明显轮胎拖印、4条明显的轮胎侧滑印、3条明显的挫划印。

（1）现场散落物可见约148.52平方米（1580厘米x940厘米）范围内，散落着机油、车体残片、玻璃碎片等。该散落物中心距离基准线700厘米、距离

（2）甲车左侧路面可见3条明显侧滑印，分别为甲车在事发碰撞，车体往前滑行时，由左前轮、右前轮、左后轮轮胎与路面摩擦形成，分别标记为A
米，起点距离基准线650厘米，终点至甲车左前轮胎底。B侧滑印全长530厘米，呈弧形状态，起点距离基准线645厘米、距离A侧滑印起点110厘米，终点至甲
间隔170厘米分别距离基准线524厘米、490厘米。C侧滑印全长840厘米，起点距离基准线480厘米、距离B侧滑印起点270厘米，终点至甲车左后轮胎底。

（3）在乙车后面的路面可见3条挫划印，分别标记为E、F、G。E挫划印在事发碰撞时，由乙车传动轴脱落与路面刮擦形成，全长37厘米，起点距离基
起点100厘米，终点距离基准线798厘米。F挫划印在事发时，乙车后桥损坏断裂与路面刮擦形成，全长190厘米，起点距离基准线860厘米、距离E挫划印起点
935厘米、距离乙车右后轮960厘米。G挫划印在事发时，乙车向右侧翻，车厢右侧栏板与路面刮擦形成，全长846厘米，起点距离基准线1130厘米、距离F挫划
车车厢右侧栏板。

（4）在丙车尾部路面可见1条轮胎拖印（标记L1）和1条轮胎侧滑印（标记D）。L1轮胎拖印为丙车在制动时右前轮与路面摩擦形成，全长967厘米，起
点至丙车右前轮胎底。D侧滑印是为丙车与甲车碰撞时，丙车的左前轮与路面摩擦形成，起点距离基准线380厘米、距离L1起点301厘米，终点至丙车左前轮胎
