广州绕城高速佛山市辖路段“4•21”较大道路交通事故调查报告

发布时间：2021-08-23 17:40 作者： 来源：佛山市应急管理局 字体：小中大 打印 分享至：

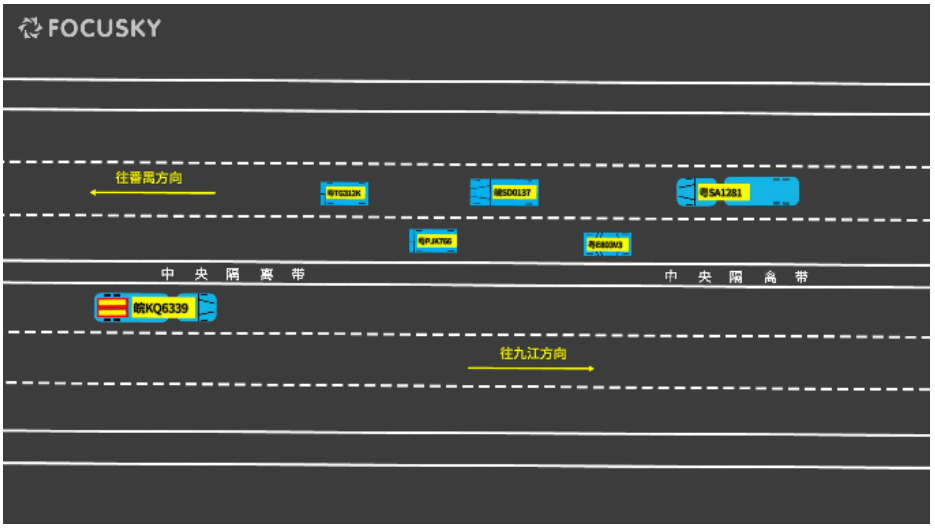
2021年4月21日11时58分许，喻时强驾驶皖KQ6339号重型半挂牵引车牵引皖KJM78挂号重型平板半挂车（车辆核载质量：32250kg，事故时装载大型废旧金属管材，净重30670kg）沿G1508广州绕城高速由广州番禺往南海九江方向行驶，至101KM+900M路段时行驶在左起第二条车道上，因左前转向轮轮胎突然爆破，车辆失控向左，车上装载的大型废旧金属管材甩出车厢掉落至对向车道，车辆碰撞路中央水泥隔离护栏。掉落的大型废旧金属管材先后与李兴忠驾驶的粤TG312K号小型普通客车、甘杭平驾驶的粤PJK766号小型普通客车（搭载张水添、梁荷芳、甘晟宜）、刘鹏威驾驶的皖SD0137号重型仓栅式货车、黎俭泽驾驶的粤E803V3号小型轿车、刘伯玲驾驶的粤SA1281号重型半挂牵引车牵引粤S0547挂号重型集装箱半挂车发生碰撞，皖SD0137号重型仓栅式货车失控过程中再次碰撞粤TG312K号小型普通客车。碰撞发生前各有关车辆位置关系如下图：
