玉林市G80广昆高速北流路段“7•6”较大道路交通事故调查报告

2023-12-04 18:00　来源：玉林市应急管理局

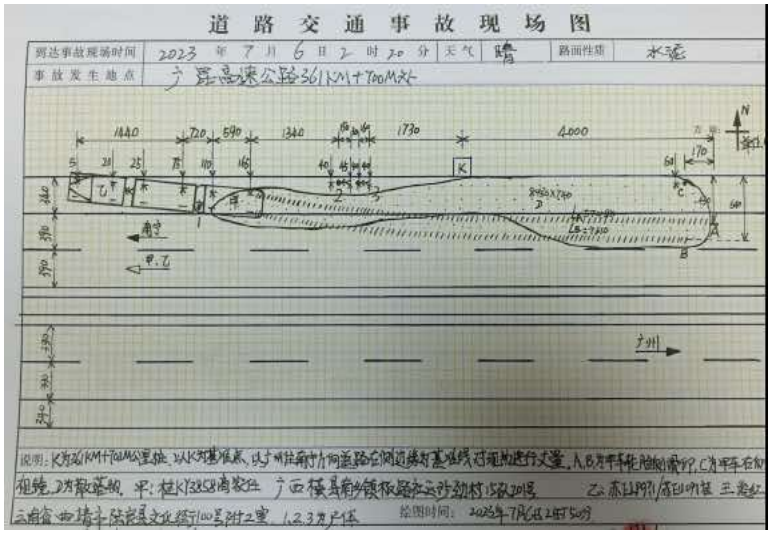
（事故现场图）

在现场广州往南宁方向的应急车道有一辆大型卧铺客车桂KY3858（下称甲车），甲车车头朝西车尾朝东方向，甲车车头严重损坏变形、左右两侧挡风
脱落、尾部挡风玻璃破碎脱落、仪表台及方向盘严重损坏，其右前后轮至基准线距离分别为110cm、165cm，其右前轮至右后轮的垂直距离为590cm。在现
应急车道内有另一辆大货车苏ELP971号重型半挂牵引车牵引苏EU091挂号重型集装箱半挂车（下称乙车），乙车车头朝西车尾朝东方向，乙车挂车尾部右
坏变形，其右前后轮至基准线距离分别为5cm、75cm，其右前轮至右后轮的垂直距离为1440cm。甲车右前轮至乙车右后轮的垂直距离为720cm。

在现场甲车后方广州往南宁方向的右侧行车道上有甲车轮胎的侧滑印A、B。其中A、B起点至基准线的距离分别为430cm、640cm。A起点至B起点
170cm。A起点至基准线的垂直距离为4000cm。A、B的长度分别为7480cm、7310cm。现场甲车后方应急车道内遗留有甲车右侧后视镜C，C至基准线的距
为散落物，散落物为甲、乙两车零部件及车上物品，散落物面积为8430cm × 740cm。
