湖南郴州宜凤高速“6·26”
特别重大道路交通事故调查报告

调查认定，**湖南郴州宜凤高速“6·26”特别重大道路交通事故是一起生产安全责任事故。**

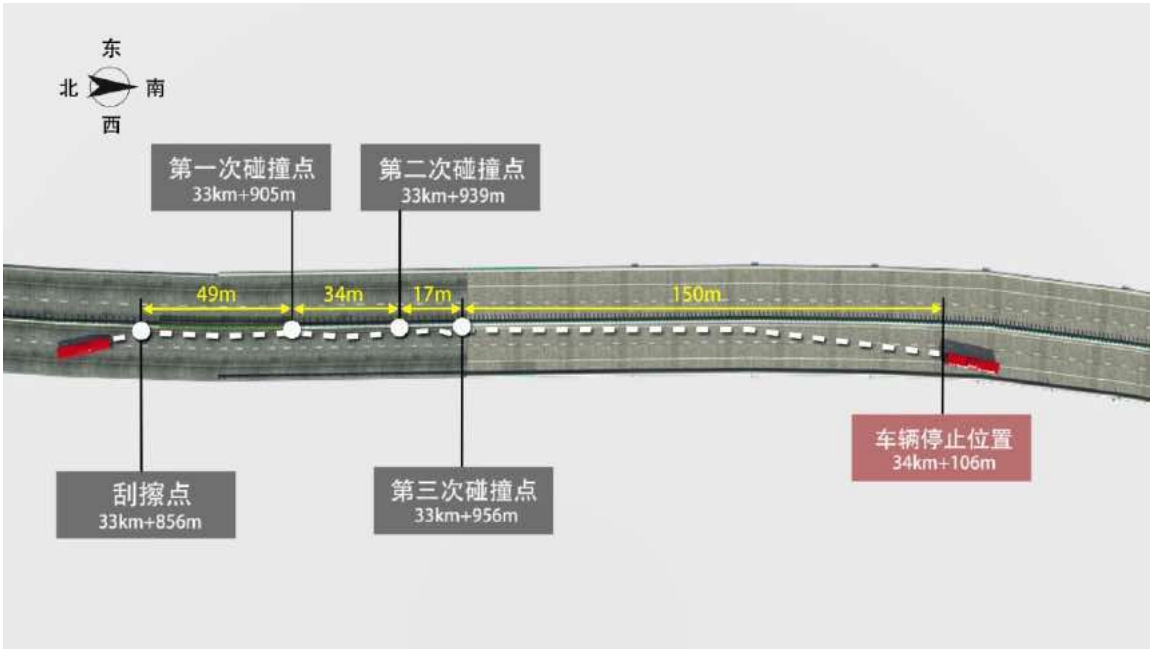
图 1　事故经过示意图

6月26日5时54分，湖南省衡阳市骏达旅游客运有限公司（以下简称骏达公司）驾驶人刘大辉驾驶湘D94396号大客车从位于衡阳市蒸湘区阳辉村的家中出发，按照骏达公司的包车派单计划，准备搭载乘客前往湖南省郴州市莽山景区开展漂流活动。刘大辉驾车先在衡阳市区接到2名乘客，然后于6时49分进入衡阳市耒阳市区，在耒阳市神农广场接到其他全部乘客，客车一共载57人（包括驾驶人刘大辉）。8时许，车辆从耒阳市神农广场出发前往郴州市莽山景区。8时12分由耒阳收费站进入京港澳高速公路，9时21分驶入京港澳高速公路苏仙服务区，9时34分从服务区驶出。10时19分，当车辆行驶至湖南省郴州市宜凤高速公路宜章段33公里856米处时失控，先后与道路中央护栏发生一次刮擦和三次碰撞（见图1）。

刮擦：发生在33公里856米处，此时驾驶人未采取任何措施，车辆与道路中央的水泥混凝土墙式护栏（以下简称混凝土护栏）刮擦后继续前行。

第一次碰撞：发生在33公里905米处。车辆发生碰撞前，

车身左侧先刮撞道路中央的可移动式活动护栏（以下简称活动护栏），损坏长度为 520 厘米，损坏部分被撞至对向快车道，车身左前部侵入中央分隔带。之后，车身左前部与连接活动护栏的混凝土护栏端头发生碰撞，造成车辆左前角被混凝土护栏割裂，左前轮爆胎，左前轮向后移位、右前轮向前移位，左油箱受左前轮挤压变形破损开始少量漏油。此时驾驶人向右打方向，但无法有效控制车辆，车辆继续紧靠中央护栏沿道路向前行驶。

第二次碰撞：发生在 33 公里 939 米处，车身左前部与道路中央可移动的混凝土护墩（以下简称混凝土护墩）碰撞，左油箱因碰撞挤压破裂开始大量漏油。

第三次碰撞：发生在 33 公里 956 米处，车身左前部再次与道路中央的混凝土护墩碰撞。此次碰撞后，车辆冲上东溪大桥桥面继续向前行驶。

在东溪大桥行驶过程中，驾驶人采取了制动措施，车辆逐渐减速并向右前方变线，在车辆右前角接近东溪大桥路侧混凝土护栏时停止，并于 10 时 20 分左右起火燃烧，由于车上人员未能及时疏散逃生，造成了重大人员伤亡。

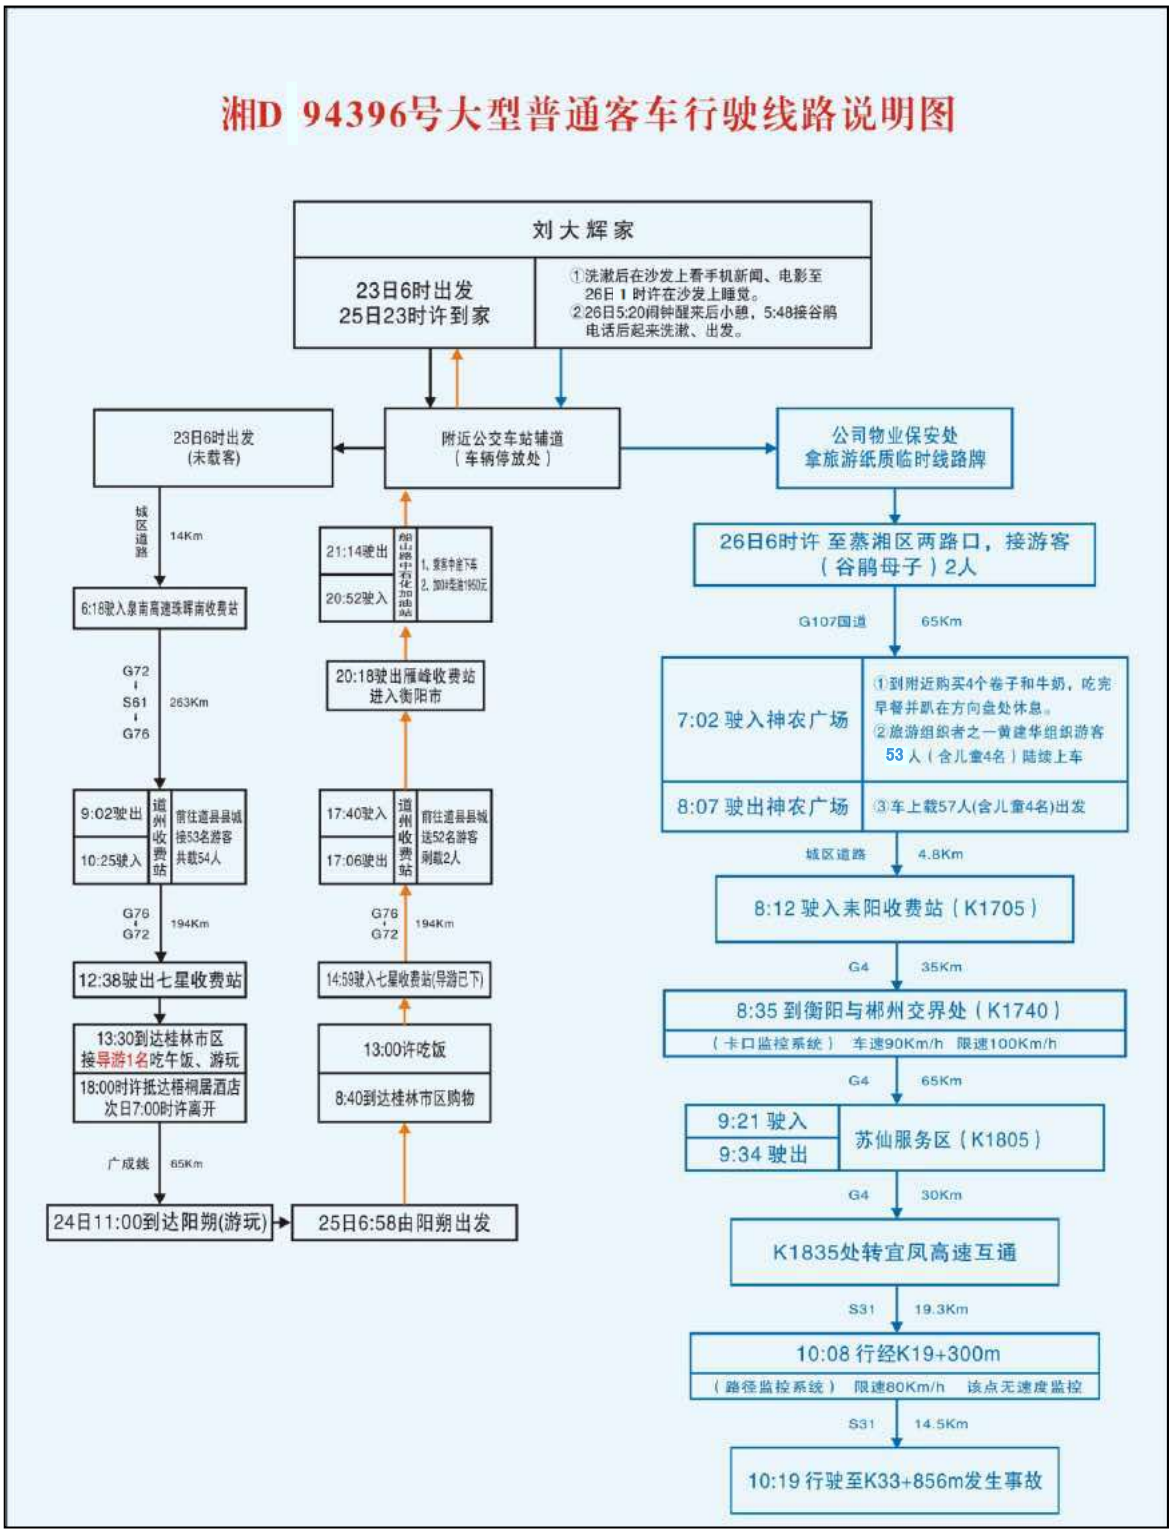
事故车辆事发前三天及事故当天运行情况见湘 D94396 号大型普通客车行驶路线说明图（附件）。
