广州市白云区“12•21”生产经营性道路交通一般事故调查报告

发布日期：2021-05-11 18:53:47　来源：区应急管理局　字体大小： 大 中 小

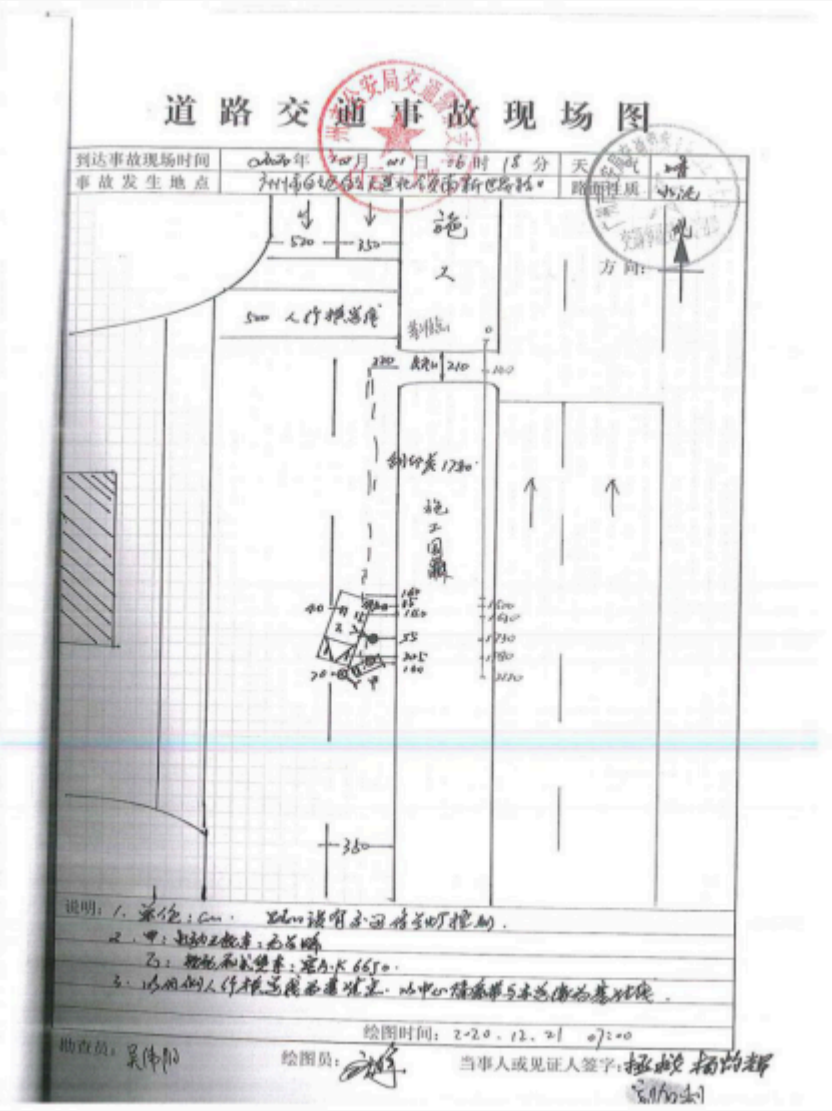
驾驶位左侧乘坐），在白云区白云大道北岭南新世界路口由西往东横过白云大道北西侧路面行驶至。粤AK66J0轻型厢式货车车头部位与无号牌电动正三轮轻便摩托车左侧发生碰撞，造成陈周平、廖戊兰两人当场死亡及两车损坏的交通事故（事故现场如下图）。
