沈海高速佛山南海段“7·30”较大道路交通

事故调查报告

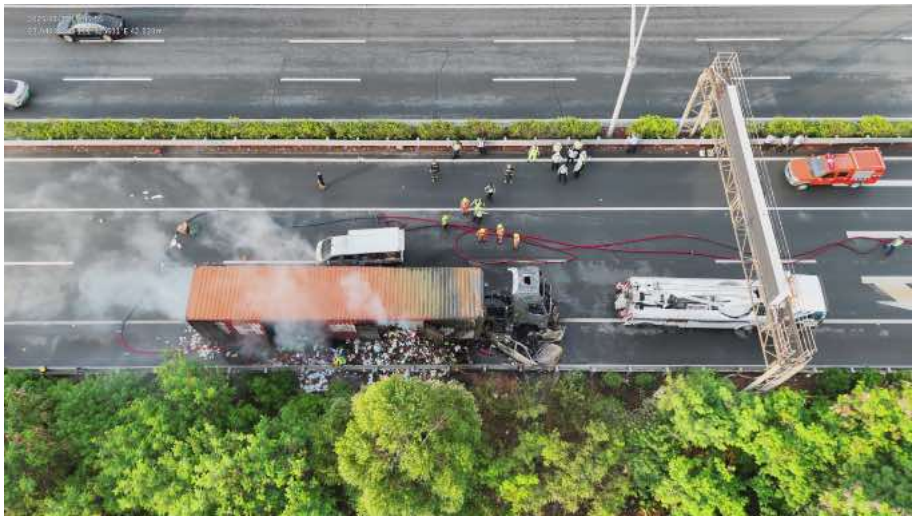
1.事发现场道路情况

事故现场位于沈海高速佛山南海段G1508广州绕城高速下行138KM+800M路段，道路呈南北走向，南往番禺方向，北接三水方向；单向设三条行车道急车道（宽290CM），左侧路缘宽80CM;中央及右侧设有波形防护栏；沥青路面完好、干燥，视线良好，车流正常；

路段设有交通标志：小客车限速60－120km／h,大型车限速60－100km／h;事发时天气晴间多云，气温35.8℃－36.6℃，无雨，偏北风2级，无影响行

2.事发现场情况

两车碰撞后起火燃烧，豫A7199F号重型半挂牵引车及粤ANM68挂号重型集装箱半挂车停在应急车道内，粤Y477U0号小型轿车停在应急车道内，两无影响行车安全的障碍物，道路设施完好。
