唐河“11·6”较大道路交通事故调查报告

2022年11月6日6时25分许，在G328国道唐河县境内发生一起较大道路交通事故，造成5人死亡，5人受伤，三车受损，直接经济损失560万元。

经调查认定，唐河县“11·6”较大事故是一起道路交通生产安全责任事故。

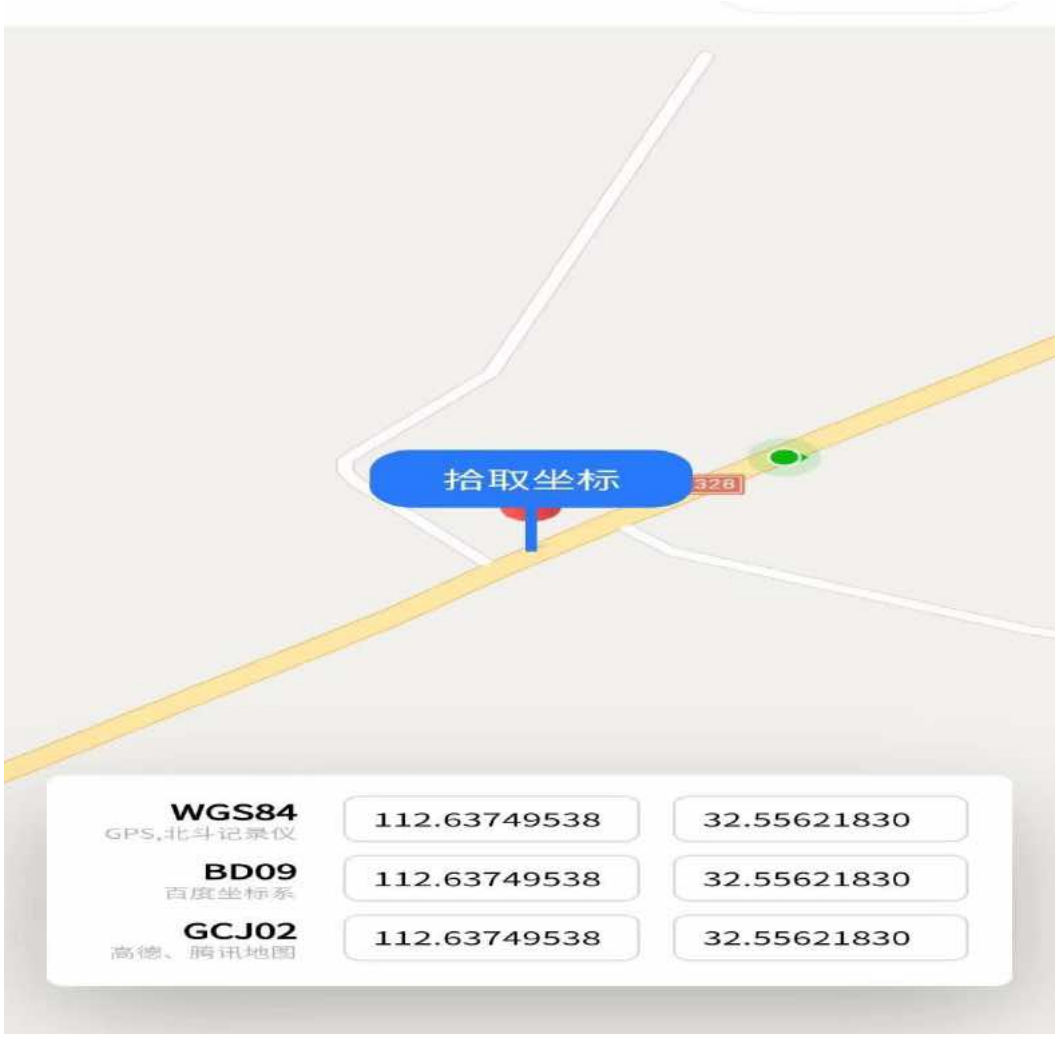
2022年11月5日上午，驾驶人杨品驾驶豫RAR570号重型罐式货车在驻马店宏展饲料有限公司（地址：驻马店市遂平县）装载猪饲料，当日上午11时许，杨品驾驶豫RAR570号重型罐式货车从驻马店宏展饲料有限公司出发，运往新野县养殖厂。当日下午18时许，杨品驾驶豫RAR570号重型罐式货车到达G328国道唐河县西岗处，停放道路旁边休息。次日6时25分许，杨品驾驶豫RAR570号重型罐式货车，沿G328国道自东北向西南行驶至1174KM+800m处时，天未亮，当时杨品开启近光灯行驶，先后与停放在道路上高明保、李荣群驾驶的两辆无号牌五征三轮汽车分别相撞，豫RAR570号重型罐式货车侧翻道路西侧。

被撞的两辆无号牌五征牌三轮汽车当时顺向停放在事发现场道路上，准备装载施工器材运往路对面施工场地，两车均未开启前大灯和尾灯，未设置警示标志牌。两辆无号牌五征牌三轮汽车被撞后又与站在路边的人员（10名人员均为“唐河县郭滩镇2.65万亩高标准农田建设”项目的施工人员）碰撞，造成5人死

接警后辖区唐河县公安局郭滩派出所、交警大队、县应急局及相关医疗部门迅速赶赴现场，组织救援。现场共有三辆车发生碰撞，其中一辆豫RAR570号重型罐式货车，分别与两辆无号牌

五征三轮汽车左后尾部相撞，造成多人受伤，部分人员被“120”急救车送往医院进行救治。
