G94珠三角环线高速佛山市辖路段“10•6”较大道路交通事故调查报告

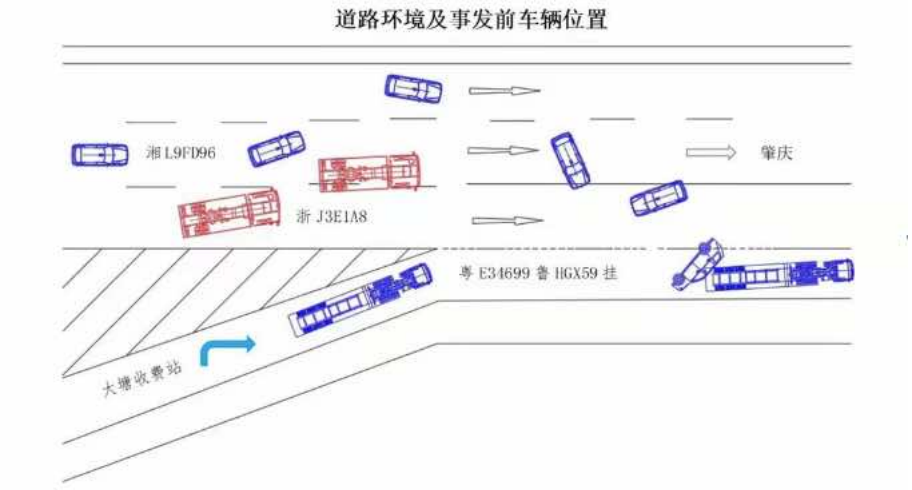
2021年10月6日02时28分许，G94 珠三角环线高速（肇花高速花都往肇庆方向）佛山市辖路段发生一起较大道路交通事故（以下简称“10·6”较大道路
亡、3人受伤。
