佛山顺德广州绕城高速“5·2”较大道路交通事故调查报告

道路交通事故调查报告

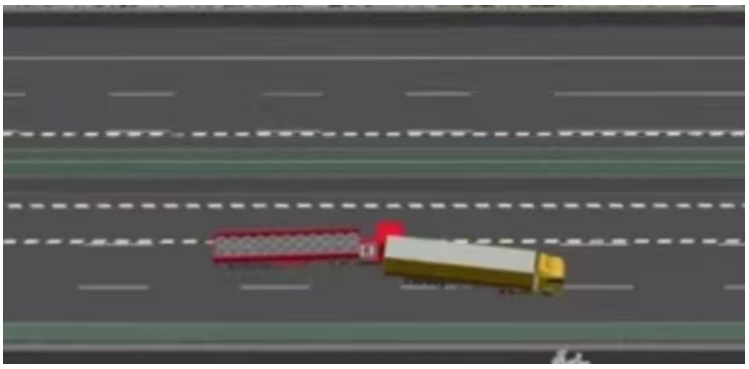
（事故现场示意图）

2023年5月2日03时08分许，任国臣驾驶赣AF7605号重型半挂牵引车（牵引沪DQ872挂号重型集装箱半挂车）搭载乘客刘铁中，沿G1508广州绕城高速公路由广州南沙往佛山高明方向行驶，行驶至G1508广州绕城高速公路109KM路段时，因车辆突发故障停靠在左起第二车行道内（中心隔离带往右数），乘客刘铁中随即下车查看车辆状况。

2023年5月2日03时12分许，任国臣从赣AF7605号重型半挂牵引车驾驶室下到路面瞬间，付帅兵驾驶豫PS6312号重型半挂牵引车（牵引豫P80G3挂号重型自卸半挂车）搭载三名乘客（付帅兵妻子董亚云、儿子付祺睿和女儿付琪玥），从同向后方碰撞赣AF7605号重型半挂牵引车（牵引沪DQ872挂号重型集装箱半挂车）尾部，造成豫PS6312号重型半挂牵引车车头部位起火燃烧。

事故地点位于G1508广州绕城高速公路109KM路段（属佛山市顺德区行政区域内）广州南沙往佛山高明方向一跨线桥上，该桥面单向设置有3条机动车道（宽均为380厘米）和1条应急车道（宽为290厘米），3条机动车道均划有纵向减速标线，中央使用混凝土护栏分隔并设有180厘米高度的防眩板，设置有小客车限速60-120公里/小时、大型车60-100公里/小时、大型车靠右的交通标志，标志标线清晰完好，未发现标志损坏和被遮挡情况。事发地点前约400米路段均为直线段，视距正常，沥青路面平整，未发现有坑槽、车辙等路面异常情况。
