国道241线博白龙潭路段“12·16”较大道路交通事故调查报告

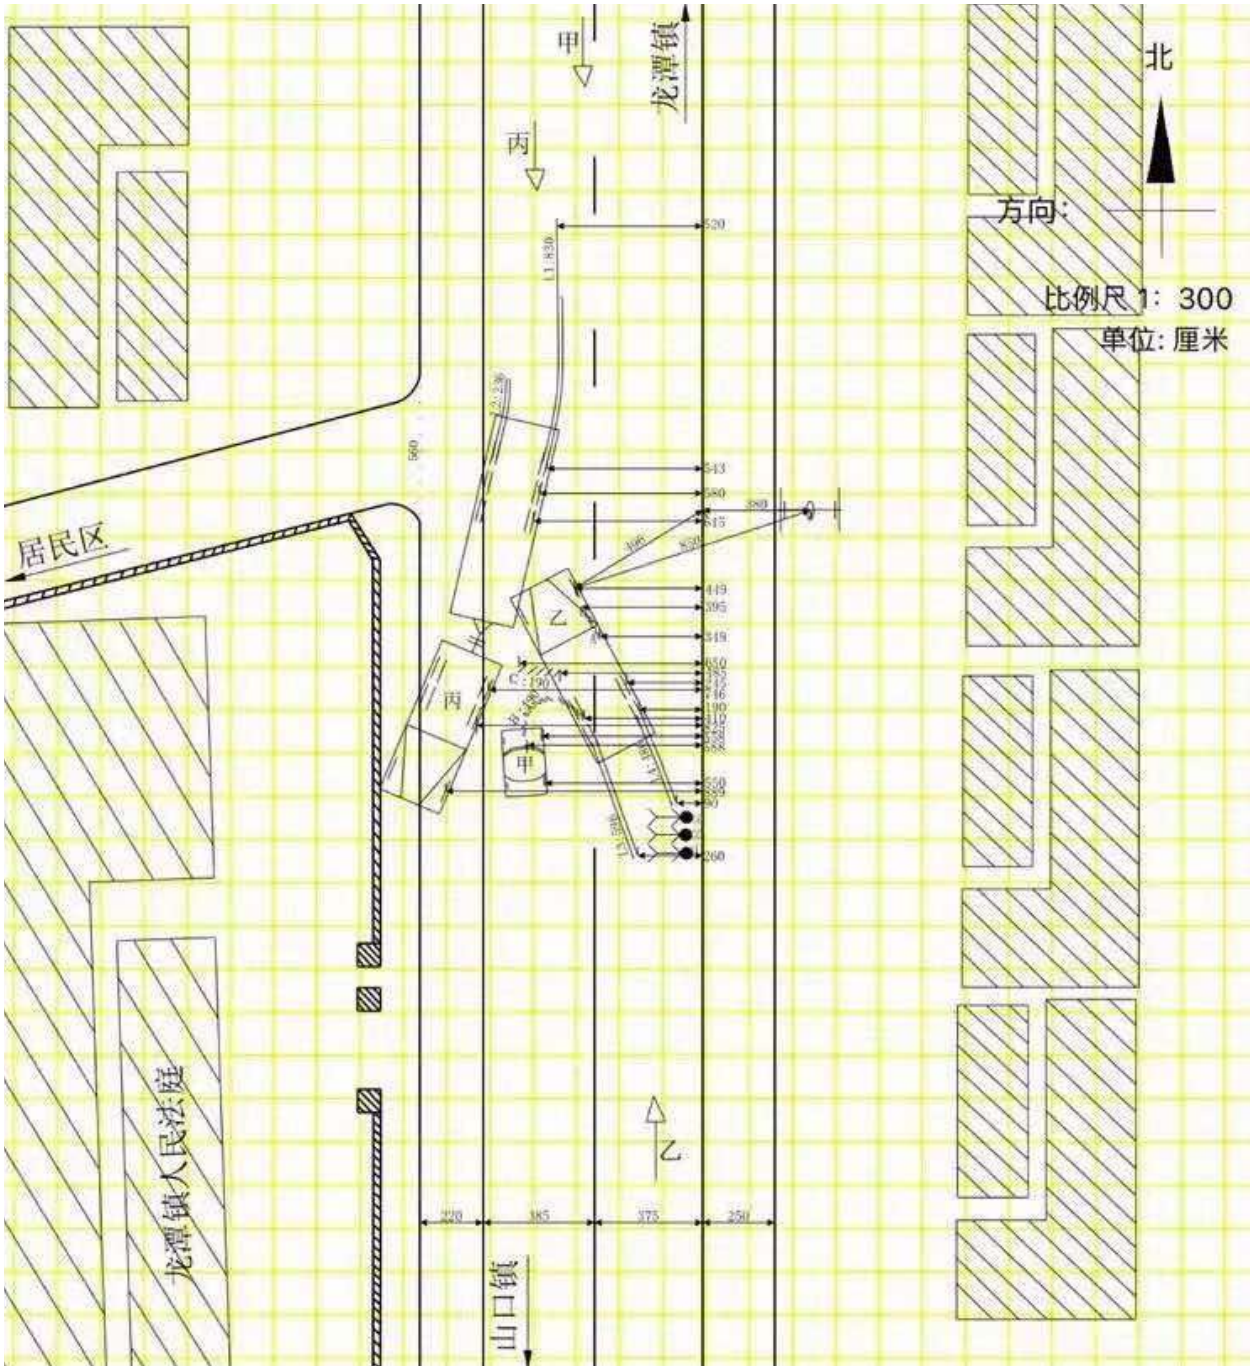
（事故现场图）

2021年12月16日22时许，庞永强在醉酒的状态下驾驶桂AB237K小型轿车（如图甲车）搭载5人，从博白县龙潭镇那薄村出发，到达龙潭镇街后沿G241线由北向南往合浦县山口镇方向行驶，于当日23时10分许行驶至G241线3432公里+500米处在超越同方向由植加耀驾驶的桂BC2376重型半挂牵引车牵引桂BB325挂重型平板半挂车（如图丙车）时，其所驾驶的车辆与相对方向由许传广驾驶的桂E11181重型特殊结构货车（如图乙车）相碰撞，桂E11181重型特殊结构货车将桂AB237K小型轿车撞推后，与桂BC2376重型半挂牵引车牵引桂BB325挂重型平板半挂车发生碰撞，造成桂AB237K小型轿车发生逆时针旋转；随后，桂E11181重型特殊结构货车继续往左前方行驶撞向桂BC2376重型半挂牵引车牵引桂BB325挂重型平板半挂车的左侧，桂BC2376重型半挂牵引车牵引桂BB325挂重型平板半挂车右前部与事故现场西侧路边建筑物墙体发生碰撞（如图）；事故造成桂AB237K小型轿车上的3人在现场死亡，1受伤经送医院救治无效于2021年12月17日凌晨死亡和1人受伤及3车不同程度损坏。
