玉林市G80广昆高速北流路段“7•6”较大道路交通事故调查报告

2023-12-04 18:00　来源：玉林市应急管理局

调查组认定：玉林市G80广昆高速北流路段“7·6”较大道路交通事故是一起生产安全责任事故。

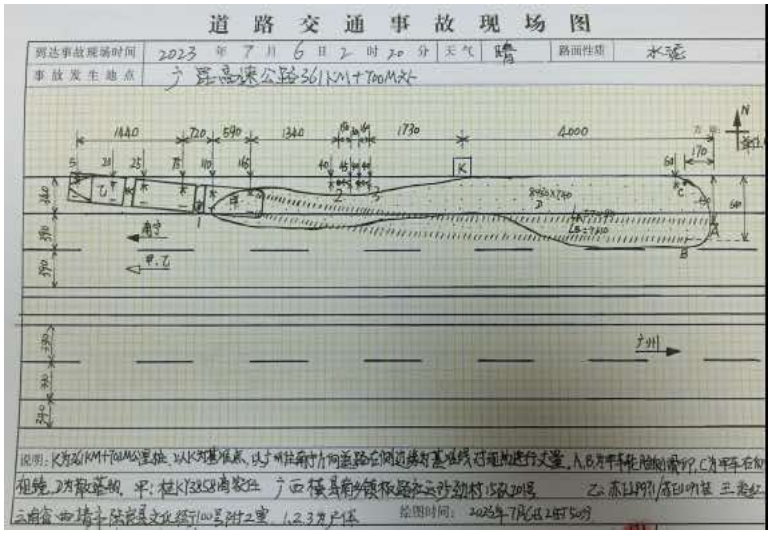
（事故现场图）

以事故现场广州往南宁方向的应急车道右侧边线为基准线对事故现场进行丈量，丈量单位：cm。以公里桩“361km+700m”为基准点对事故现场进行

在现场广州往南宁方向的应急车道有一辆大型卧铺客车桂KY3858（下称甲车），甲车车头朝西车尾朝东方向，甲车车头严重损坏变形、左右两侧挡风
脱落、尾部挡风玻璃破碎脱落、仪表台及方向盘严重损坏，其右前后轮至基准线距离分别为110cm、165cm，其右前轮至右后轮的垂直距离为590cm。在现
应急车道内有另一辆大货车苏ELP971号重型半挂牵引车牵引苏EU091挂号重型集装箱半挂车（下称乙车），乙车车头朝西车尾朝东方向，乙车挂车尾部右
坏变形，其右前后轮至基准线距离分别为5cm、75cm，其右前轮至右后轮的垂直距离为1440cm。甲车右前轮至乙车右后轮的垂直距离为720cm。

在现场甲车后方广州往南宁方向的右侧行车道上有甲车轮胎的侧滑印A、B。其中A、B起点至基准线的距离分别为430cm、640cm。A起点至B起点
170cm。A起点至基准线的垂直距离为4000cm。A、B的长度分别为7480cm、7310cm。现场甲车后方应急车道内遗留有甲车右侧后视镜C，C至基准线的距
为散落物，散落物为甲、乙两车零部件及车上物品，散落物面积为8430cm × 740cm。
