玉林市广昆高速公路兴业县路段“8•22”较大道路交通事故调查报告

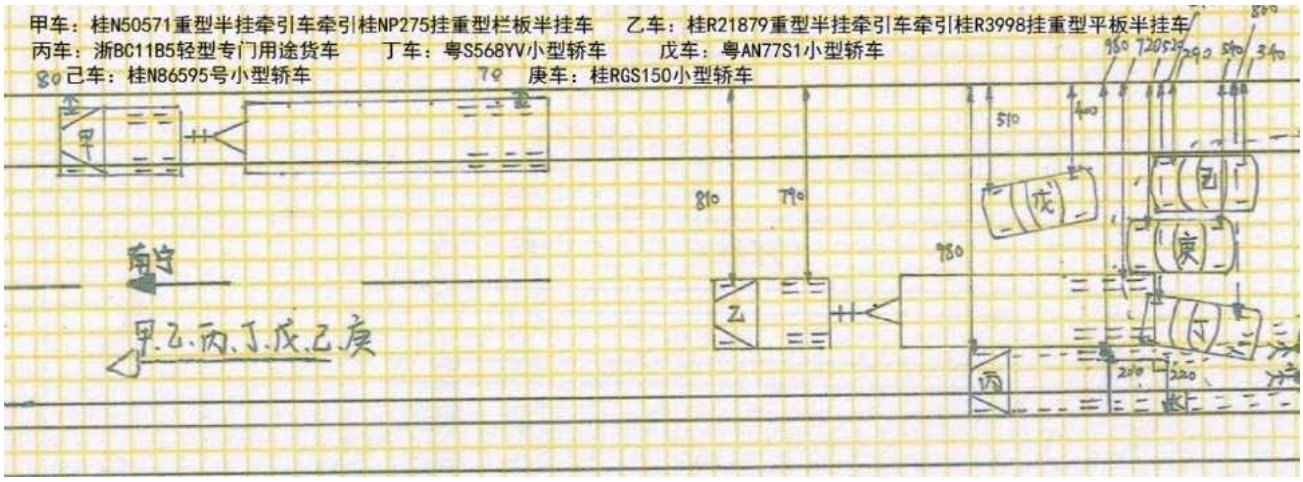
（道路交通事故现场图）

2020年8月22日01时15分，由驾驶员张斌成驾驶的桂N50571重型半挂牵引车牵引桂NP275挂重型栏板半挂车（道路交通事故现场图甲车）沿广昆高速公路（G80）广州往南宁方向行驶至374KM+550M附近路段时，车上装载的货物（湿麦麸）开始持续散落，直至车辆行驶至374KM+750M附近时该车驾驶员张斌成才发现装载货物散落情况，于是把车停靠在应急车道上。随后受散落到路面上的湿麦麸影响，后方同向行驶的6车依次发生碰撞（详见道路交通事故现场图），情况如下：1.由驾驶员颜喜德驾驶的浙BC11B5轻型专门用途货车（道路交通事故现场图丙车）行驶至374KM+750M处时因碾压到散落的湿麦麸而失控碰撞到同向行驶的由驾驶员江燕荣驾驶的桂R21879重型半挂牵引车牵引桂R3998挂重型平板半挂车（道路交通事故现场图乙车）碰撞到道路中央隔离护栏；2.由驾驶员邓贤豹驾驶的粤S568YV小型轿车（道路交通事故现场图丁车）因碾压到湿麦麸失控追尾桂R21879重型半挂牵引车牵引桂R3998挂重型平板半挂车；3.由驾驶员叶聪聪驾驶的粤AN77S1小型轿车（道路交通事故现场图 戊车）因碾压到湿麦麸而失控碰撞到桂R21879重型半挂牵引车牵引的桂R3998挂重型平板半挂车右侧；4.由驾驶员黄祥声驾驶的桂N86595小型轿车（道路交通事故现场图己车）因碾压到湿麦麸而失控追尾粤AN77S1小型轿车；5.由驾驶员陆福腾驾驶的桂RGS150小型轿车（道路交通事故现场图庚车）因碾压到湿麦麸而失控碰撞到桂N86595小型轿车左侧及桂R21879重型半挂牵引

车牵引的桂 R3998 挂重型平板半挂车车尾右侧。事故造成粤 S568YV 小型轿车（道路交通事故现场图丁车）上的 3 人当场死亡、2 人受伤。

经事故调查组调查，浙 BC11B5 轻型专门用途货车（道路交通事故现场图丙车）、粤 AN77S1 小型轿车（道路交通事故现场图戊车）、桂 N86595 小型轿车（道路交通事故现场图己车）、桂 RGS150 小型轿车（道路交通事故现场图庚车）与此次事故的发生以及造成人员伤亡，没有直接和间接关联。
