南召“4·1”较大道路交通事故调查报告

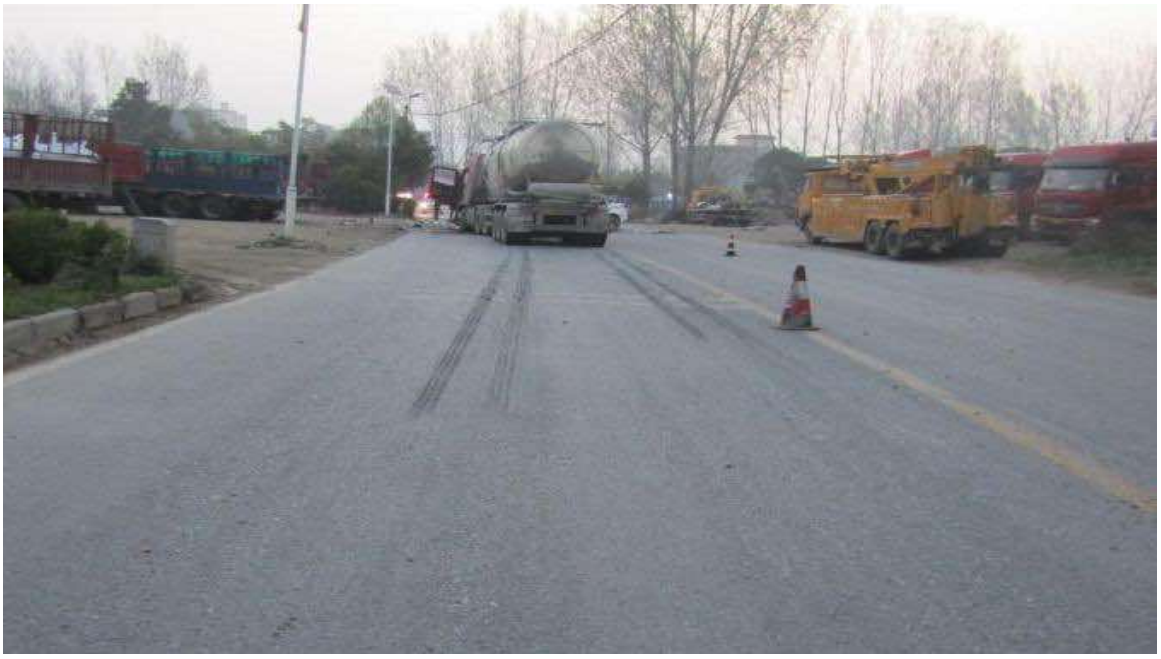
图 3：现场概览照（西南向东北拍摄）

现场位于S234线375公里处（南召县云阳镇西园河中桥路段），道路全宽11米，中间黄色实线隔离，沥青路面。豫K38953/豫KY957挂号重型罐式半挂车逆向停放在道路左侧，豫RU70U9号小型普通客车停放在半挂车车头前方;在豫K38953/豫KY957挂号重型罐式半挂车后有两道明显制动痕迹，两道痕迹均在半挂

车行驶方向中心线的左侧，左边制动痕迹长 26.5 米，右边制动痕迹长 18.7 米。
