国道311鲁山段“3·28”较大道路交通事故调查报告

平顶山市人民政府事故调查组

2024年7月7日

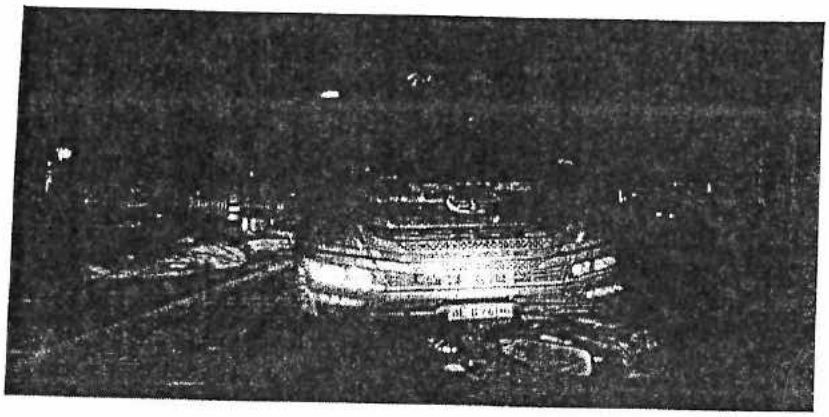
街路口时，由于观察不周，与孙茹梦自南向北驾驶的电动两轮摩托车（载有聂春红、孙梦琪2人）相撞，致双方车辆不同程度受损，孙茹梦、聂春红、孙梦琪当场死亡。

图1 涉事车辆在事故路口的行驶方向示意图

图2 涉事车辆即将碰撞

图3 涉事车辆发生碰撞

图 4 涉事车辆碰撞后
