广州市白云区应急管理局政府信息公开

广州市白云区“4•16”生产经营性道路交通一般事故调查报告

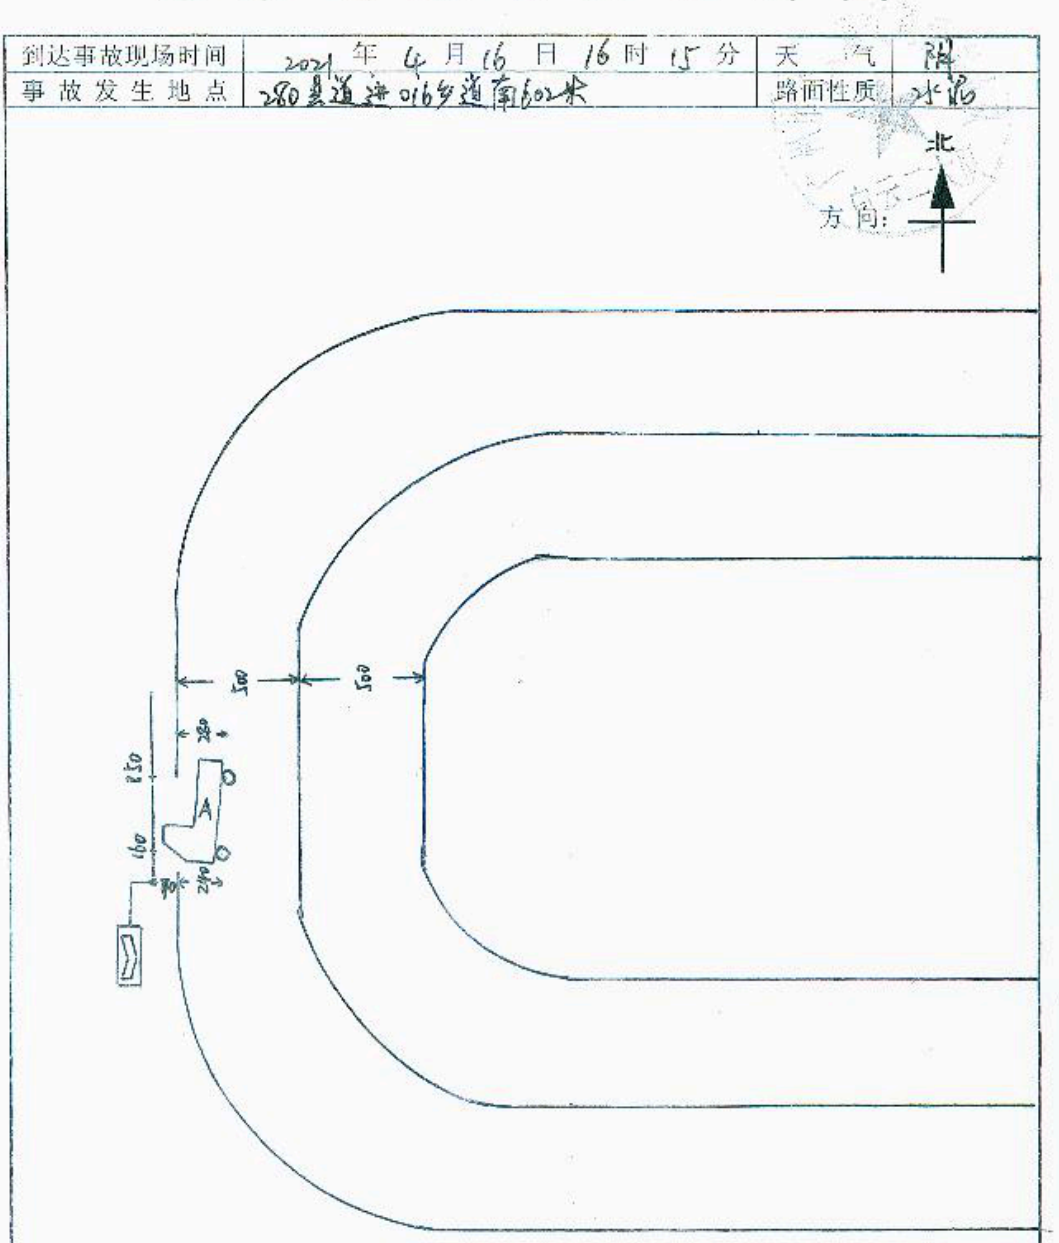
事故现场勘验图

2021年4月16日14时许，广州市白云区人和应培运输服务部驾驶员胡文深根据工作安排，驾驶粤Z880号重型特殊结构货车从广州勇创混凝土有限公司装载混凝土运往湘潭潭州电力建设有限公司于广州市白云区江高镇的“广州大田铁路物流基地建设工地”，同事向华毅主动提出乘坐胡文深车辆返运输路线；14时56分许，在沿280县道行驶至280县道进016乡道南602米（广州市白云区江高镇华路路段）以39.9km/h的速度由东往南左转弯时，因操作不当致车辆向右侧翻后碰撞护栏，造成副驾座位乘员向华毅现场死亡和车辆损坏的事故。

道路交通事故现场图

说明：1. A：粤AC2880号重型特殊结构货车，侧翻。
2. W最面侧受流标志为事发点。
3. 粤AC2880号重型特殊结构货车副驾驶位乘坐被困死亡，遗体已移动（回车鑫，居民身份证号码：450322199309265517）
4. 单位：cm。
