茶陵湖南华盛陶瓷有限公司
“10·25”一般非生产安全责任事故调查报告

2025年10月25日2时40分许，湖南华盛陶瓷有限公司发生一起车辆侧翻事故，造成1人死亡，直接经济损失133.6万元人民币。

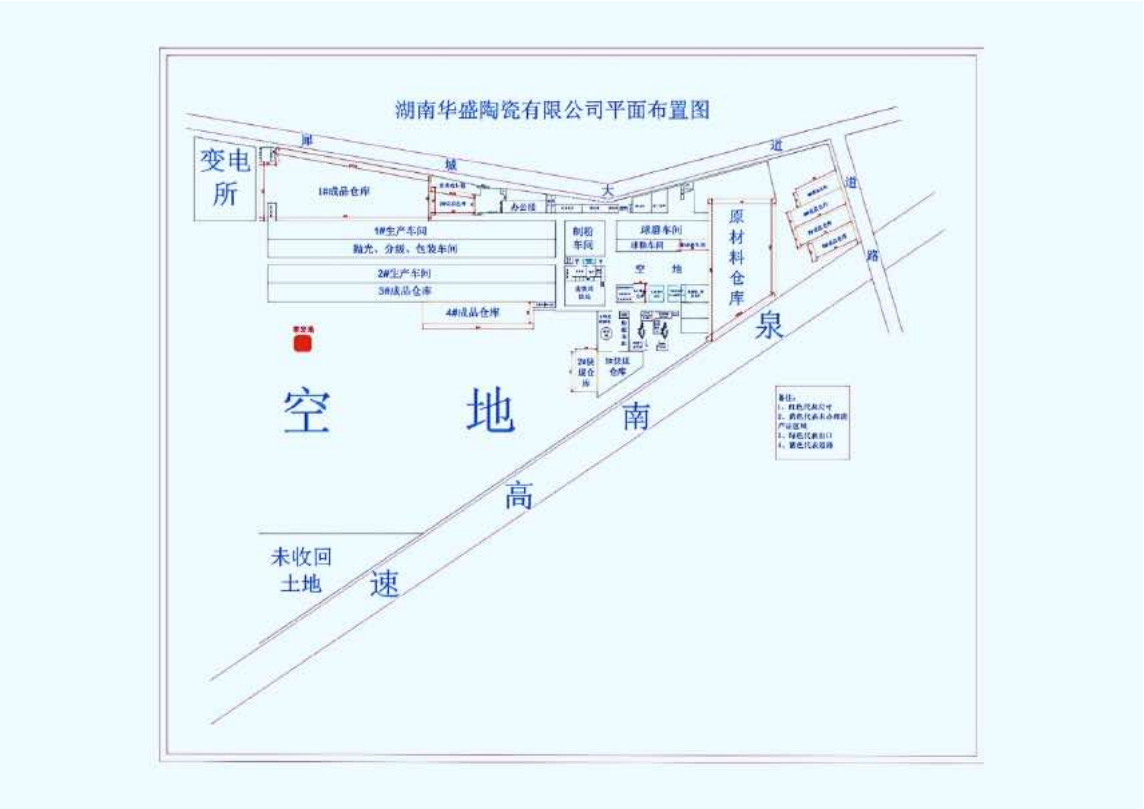
1.事故现场情况实景图

范**进行瓷砖转运作业过程中，将叉车（牌号：场内湘B10092，在检验期内）驶至非公司划定作业场地（回填土场所，未做水泥硬化），陷入深约100mm，直径200mm的小坑内，一直到与接班人员张**交班后（按惯例，此时即视为范**已下班），在未告知任何人陷车情况下，独自一人去弄叉车，在此过程中，叉车发生侧翻压在其身上，造成肋骨多处骨折，经现场抢救无效，导致死亡，是本次事故发生的直接原因。
