坡头南调麻贯路碧海园南调财政所宿舍雨污分流管网工程建设项目工地“11·22”一般坍塌事故调查报告

编制单位：坡头区人民政府事故调查组

编制日期：2024 年 1 月 22 日

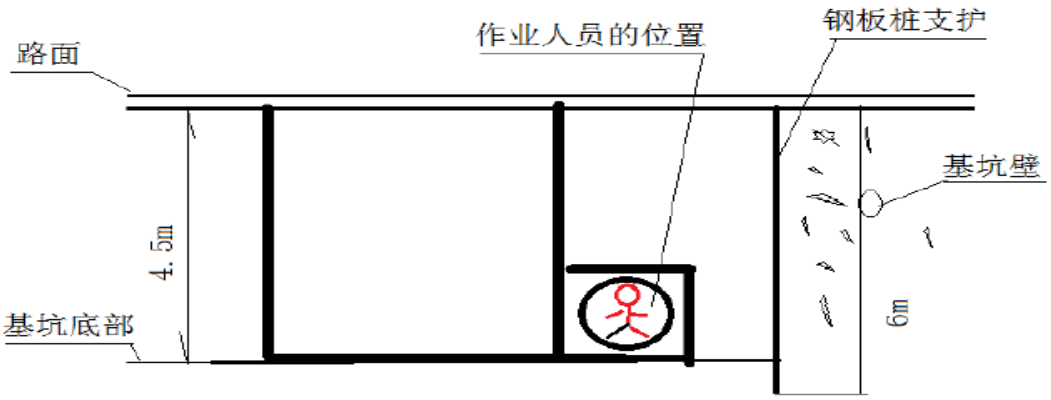
设置钢板桩支护的作业情况示意图

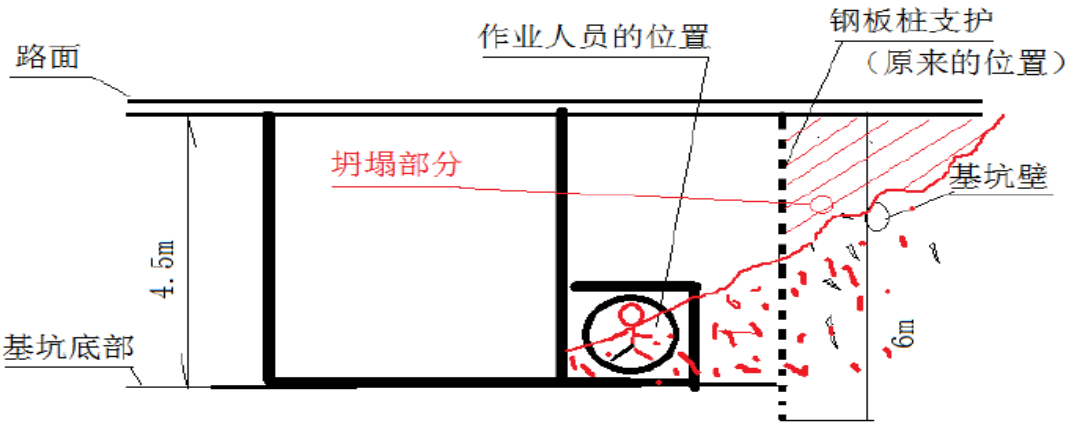
8#检查井基坑深度约 4.5 米，基坑壁坍塌处泥土松软，未见设置钢板桩支护，在这种情况下，基坑壁很容易坍塌，会掩埋基坑内的作业人员。按图纸要求，必须设置钢板桩支护，否则违规。**未设置钢板桩支护**是事故的直接原因。[2]

基坑壁无钢板桩支护坍塌掩埋作业人员的示意图
