常德临澧山洲烟花公司
“6·16”较大爆炸事故调查报告

湖南省人民政府事故调查组

2025 年 10 月

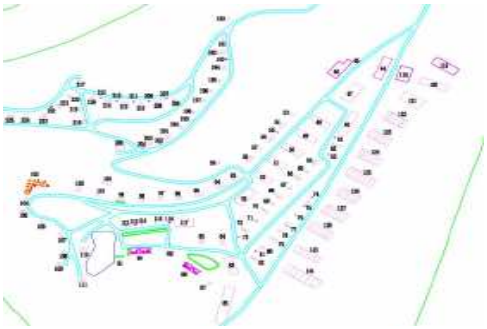
图 2 山洲烟花公司爆炸区域示意图

号工房及205号工房西侧。共倒塌工房30栋、严重损坏工房18栋、一般损坏工房20栋、轻微损坏工房96栋。在84、85、115、112、101、98、97、96、95号工房处有爆炸形成的类圆形土坑各1个，最大炸坑（84号土坑）东西长9.8米、南北长9.7米、深1.16米（图3）。

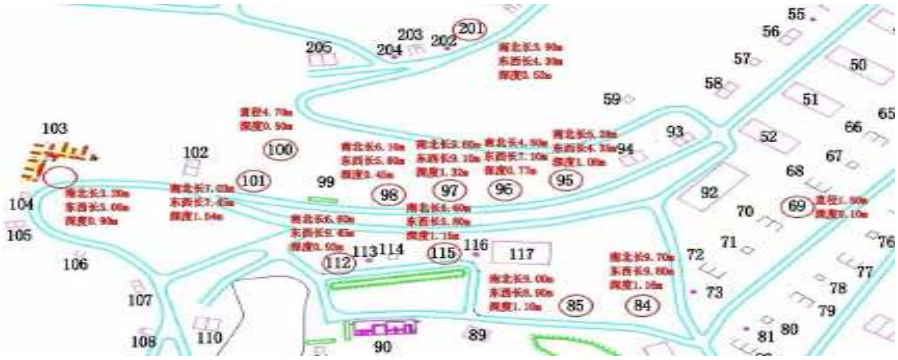
图3　事故炸坑分布示意图

共有 16 处爆炸点，第 1 处为 112 号工房北侧墈上“Y”形道路下方 2 米平台，其他 15 处均为工（库）房（15 处发生爆炸、燃烧工房药物药量测算结果见表 1）。

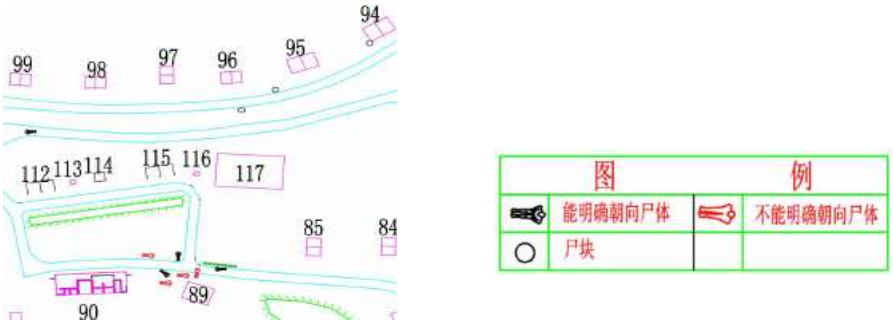
图 7　遇难人员分布示意图

事故造成 9 人死亡、26 人受伤，在 112 号工房北侧发现 1 名遇难者，在 95 号工房南侧发现 1 名遇难者，在 89 与 90 号工房之间的区域发现 7 名遇难者（图 7）。
