百色田阳广西百矿铝业有限公司2023年供料净化车间氧化铝及破碎料输送改造项目基建工程“6•2报告

2024-10-29 17:25 来源：百色市应急管理局

经调查认定，百色田阳广西百矿铝业有限公司2023年供料净化车间氧化铝及破碎料输送改造项目基建工程“6·23”触电事故是一起一般生产安全

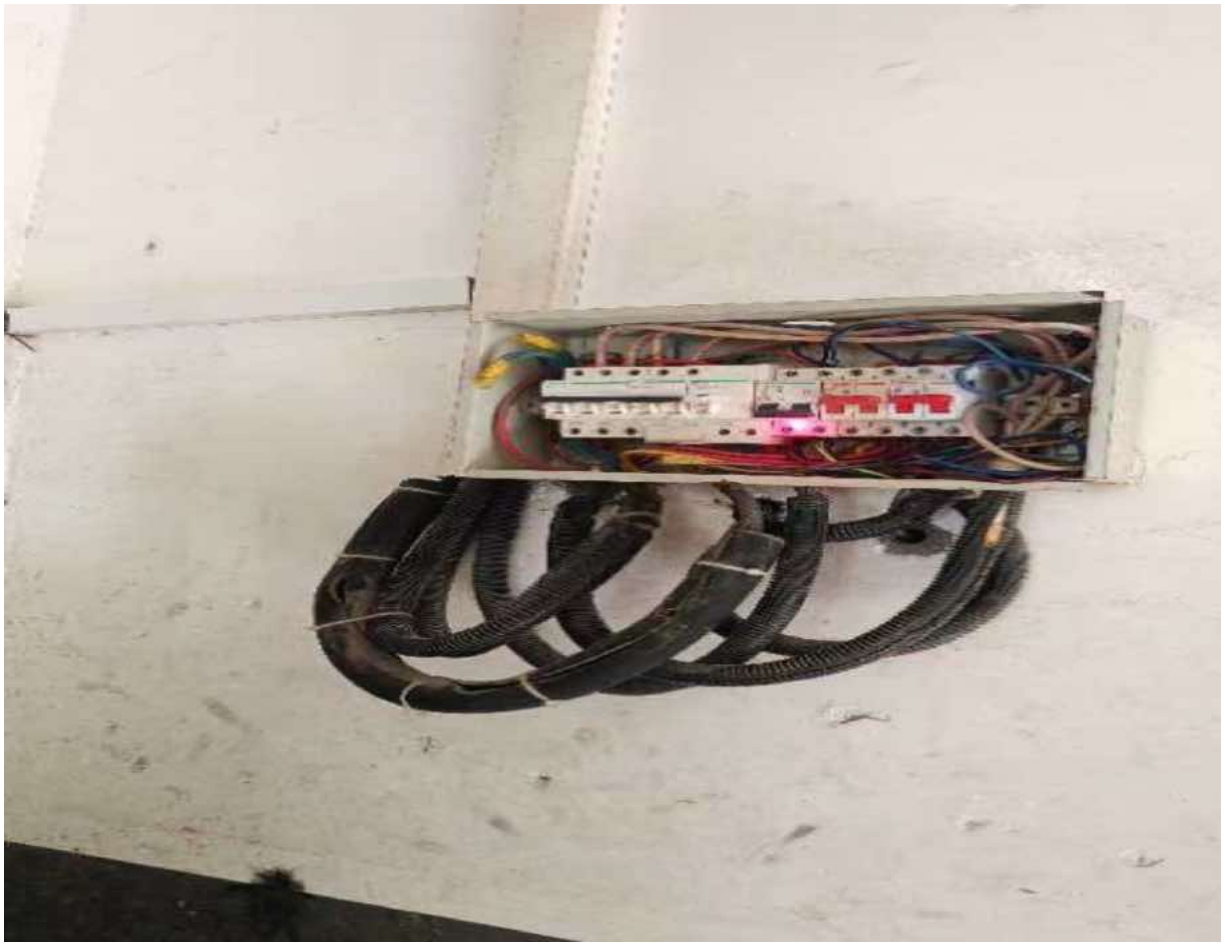
图2 事故发生时取电插座面板

事故现场位于百色市田阳区头塘镇新山工业园区百矿铝厂二公司工地，死者田*永事发时在百矿铝厂二公司工地基坑牵引带电的低压插座准1）。现场勘查发现，事发时田*永是从基坑旁的电解三车间二工区办公室楼下仓库大门右侧墙面插座面板（见图2）处取电施工，该回路的上级电的二楼楼梯右侧墙面（见图3），田*永取电的回路未配置有漏电保护装置（见图4），田*永使用的施工接电电缆线有多处外绝缘皮破损的情况（见接处有线芯裸露的情况（见图6）。

田*永在基建施工基坑拆模板作业时，未经审批违规临时接电用电，所使用的接电电缆线外绝缘皮破损且与插座接口处存在裸露线芯，供电装置，致使其右手握住插座的手掌心触碰裸露线芯触电造成触电死亡。

广西百矿铝业有限公司要落实企业主要负责人主体责任，健全安全生产管理规章制度；要依法履行建设工程基本建设程序，及时办理相关行工图审机构对施工图设计文件进行审查；要加大对从业人员、施工人员的安全教育培训力度；要按照规范对施工用电回路设置漏电保护装置，严用电取电须安排专业电工进行操作；要加强对现场施工作业人员的监管力度，提高施工作业人员接电用电要认真执行操作规程的安全意识，防范此
