醴陵桃李江南工地“4·8”坠落事故调查报告

醴陵市政府事故调查组

2023 年 10 月 16 日

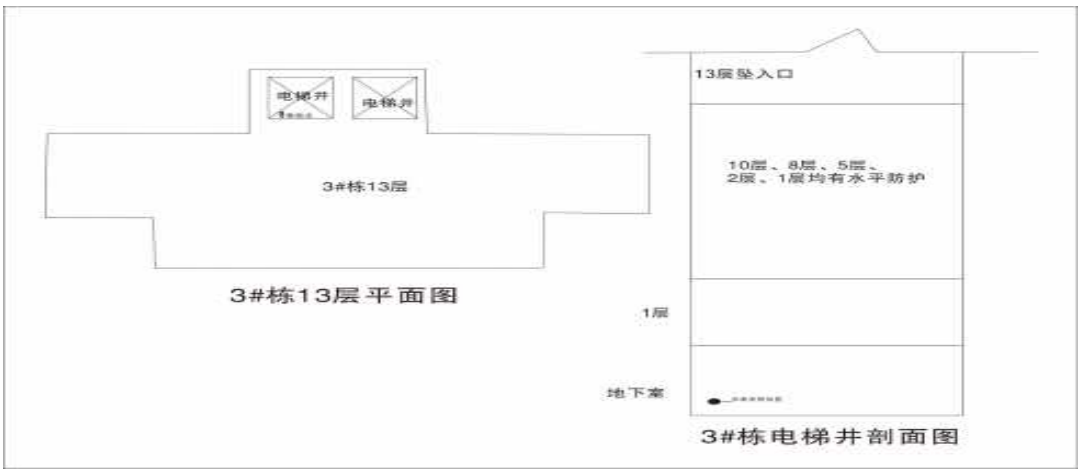
图 1 桃李江南项目 3#栋事故现场平面示意图

事故发生地为我市国瓷街道办事处的桃李江南项目 3#栋，3#栋为框剪结构 32 层，建筑面积 14810.12 ㎡。近期该工地基本处于停工状态，因准备安装室内电梯的需要，近阶段（进行）自上而下进行电梯井内水平防护层的拆除工作和楼道、地面清理工作。事故发生地为该栋地下室左侧电梯井，该电梯井长 2m，宽 2.2m。
