沈北新区沈阳精创厚德交通管理设施有限公司
“9·23”一般起重物致害事故调查报告

2026年3月12日

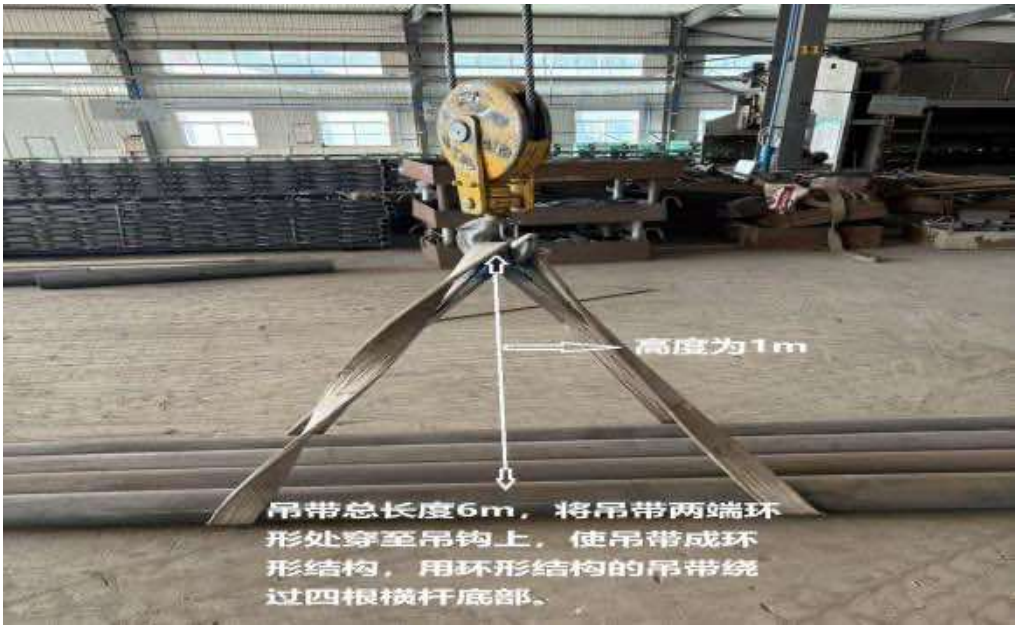
图 7　模拟吊装 12 米长信号灯杆横杆

事发时吊装物为4根规格型号相同的12米长横杆（模拟吊装情况如图7所示），水平面并列一排依次摆放在焊接架[2]上，吊具为一根额定载荷5t的6m长吊带（吊装物捆绑方式如图8所示），闫某负责在车上指挥起重机操作人员，将吊装物吊至具体方位调整工件、解开吊带等工作，崔某兴则负责在车下捆绑吊装

2 名吊装作业人员对 12 米长空心八棱锥信号杆处于失稳状态的危险性认识不足，且均在未佩戴安全帽、安全带的情况下冒险作业。为赶工期，起重机操作人员崔某兴（焊接组班组长）在吊运 4 根 12 米长的八棱锥信号杆前，未使用起重机将吊物垒起两层摆放后再进行捆绑，同时采用 6 米长单根吊带对折环绕的捆绑方式[4]，无法对并列一排放置的 4 根 12 米长的八棱锥信号杆形成足够的包裹角度和摩擦力，加剧了吊物的不稳定性。装载信号杆的作业人员闫某（焊接工人）在调整吊装工件方向时，未采用 1.5 米长铁钩工具（见图 13），而是徒手操作，使自己置身于吊装作业危险区域内。最终导致吊运过程中，处于吊装边缘最南侧的一根信号杆在吊带拉扯下突然向上滑动向北侧旋转，致使车上闫某被吊物碰撞从车上高处坠落倒地，是导致事故发生的直接原因。

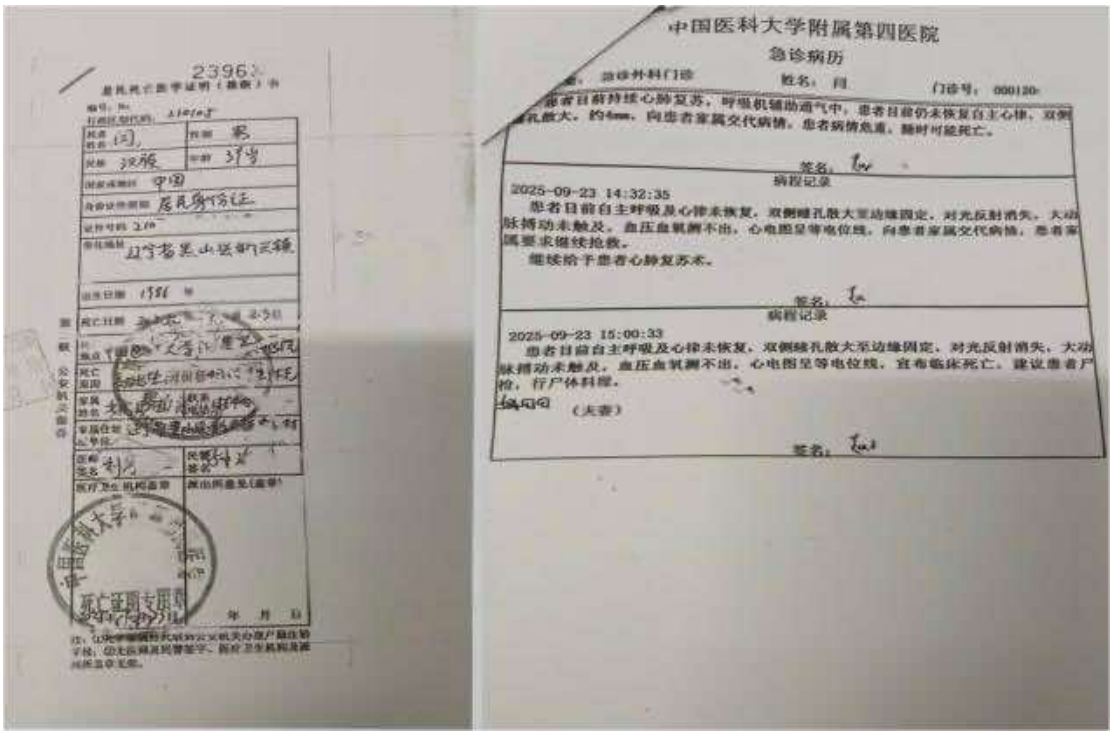
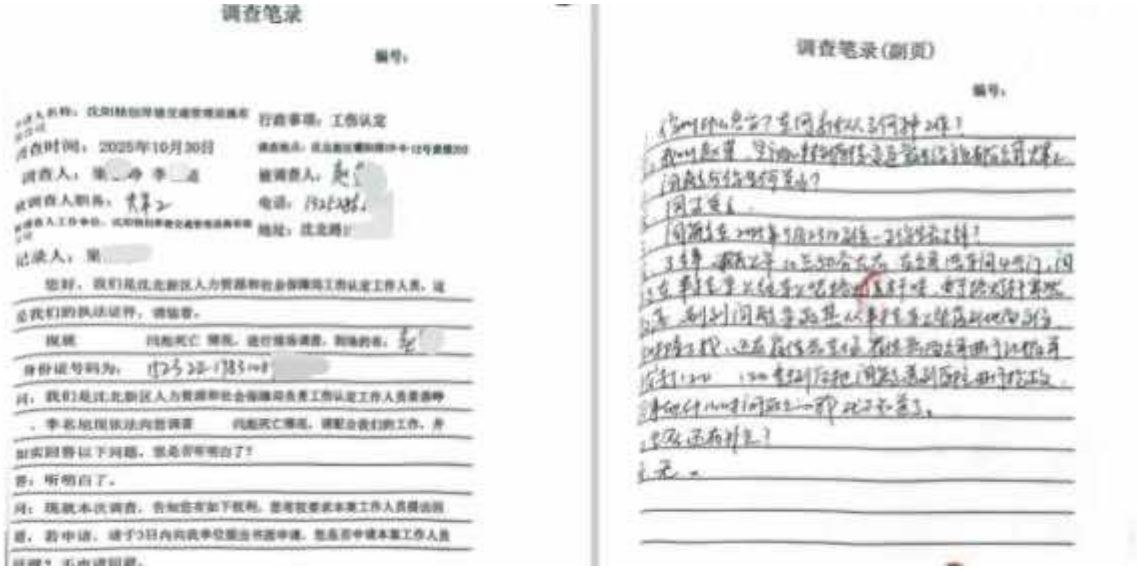
图11 急诊病历和居民死亡医学证明书

事故造成1人死亡。死者闫某，男，39岁，沈阳精创厚德交通管理设施有限公司工人，中国医科大学附属第四医院出具了《急诊病历》《居民死亡医学证明书》（如图11所示），死亡原因：高处坠落伤、创伤性休克。直接经济损失人民币150万元。
