坡头区坡头镇新塘村委会上岭村“7·11”一般高处坠落事故调查报告

编制单位：坡头区人民政府事故调查组

编制日期：2026 年 8 月 28 日

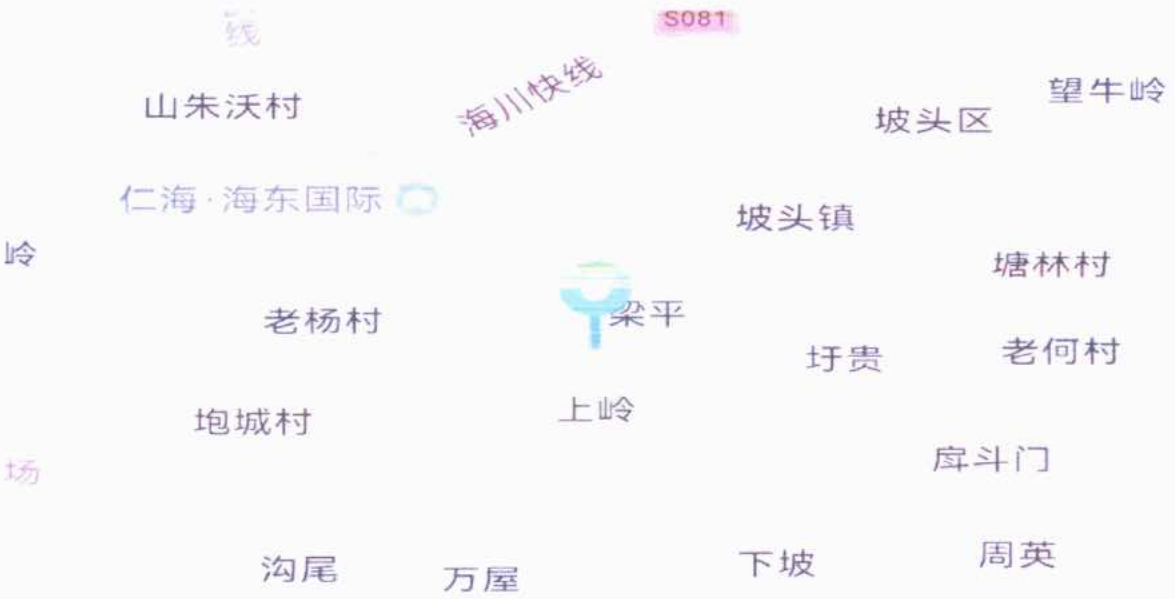
事故现场在湛江市坡头区坡头镇新塘村委会上岭村李某文自建房大门前，门前的龙门架及井架物料提升机还未拆除。事故发生后勘查图片：
