芷江金鑫页岩砖厂“2·21”一般高处坠落事故调查报告

芷江侗族自治县人民政府事故调查组

2024年6月12日

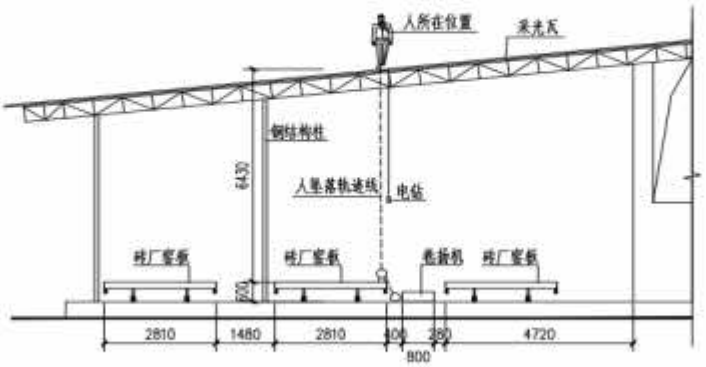
事故发生在芷江金鑫页岩砖厂凉坯车间厂棚棚顶换瓦维修加固施工现场，所换瓦为纤维塑料瓦，蓝色透明，瓦面距窑板垂直高度6.43米，水平距离至东面屋檐滴水7.1米，距北面檐口2米，窑板垂直高度0.6米。窑板上积满粉尘，窑板与卷扬机间距0.4m。

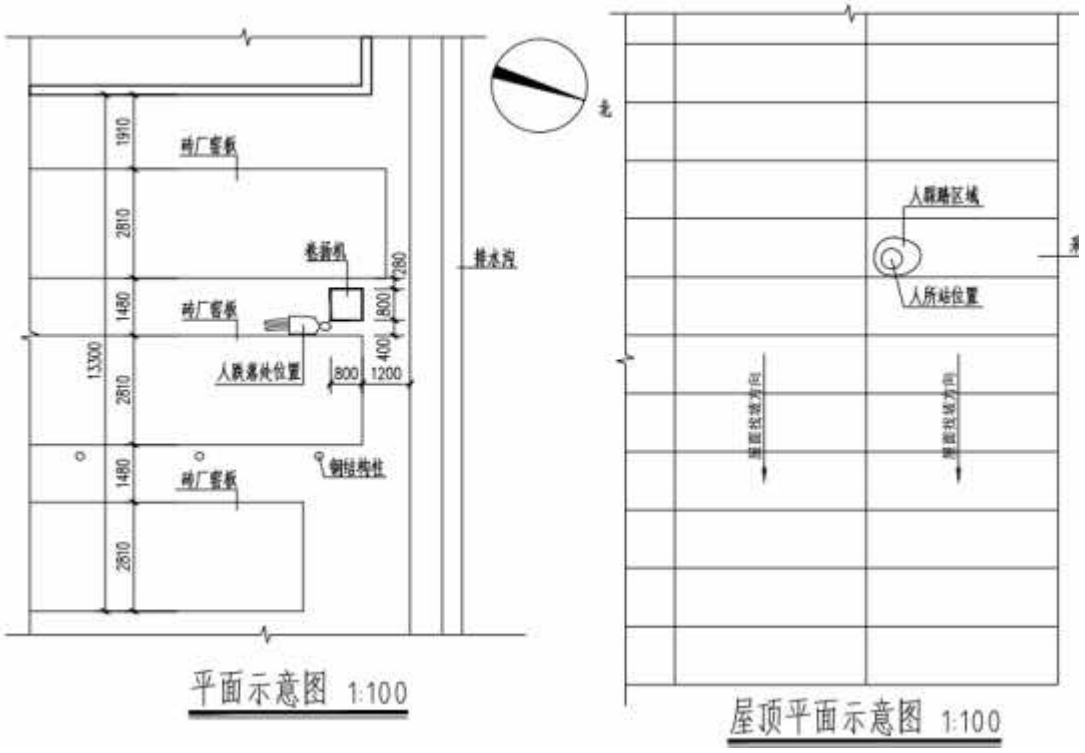
立面示意图 1:100

芷江县金鑫页岩砖厂“2.21”高处坠落事故现场勘察图

作业人员杨某平安全意识淡薄，未系安全绳、未佩戴安全帽，冒险进入无任何安全防护措施厂棚棚顶进行高处作业，踩在老化、不能承受杨某平身体重量的瓦面上前行，踩破旧纤维塑料瓦，从离地7.03（6.43+0.6窑板高）米高处坠落，造成死亡。
