洪江安江衣聚汇服装批发城“12·23”一般高处坠落事故调查报告

2023年12月23日下午3时许，洪江市安江镇衣聚汇服装批发城发生1起高处坠落事故，造成1人死亡，直接经济损失87.44万元。

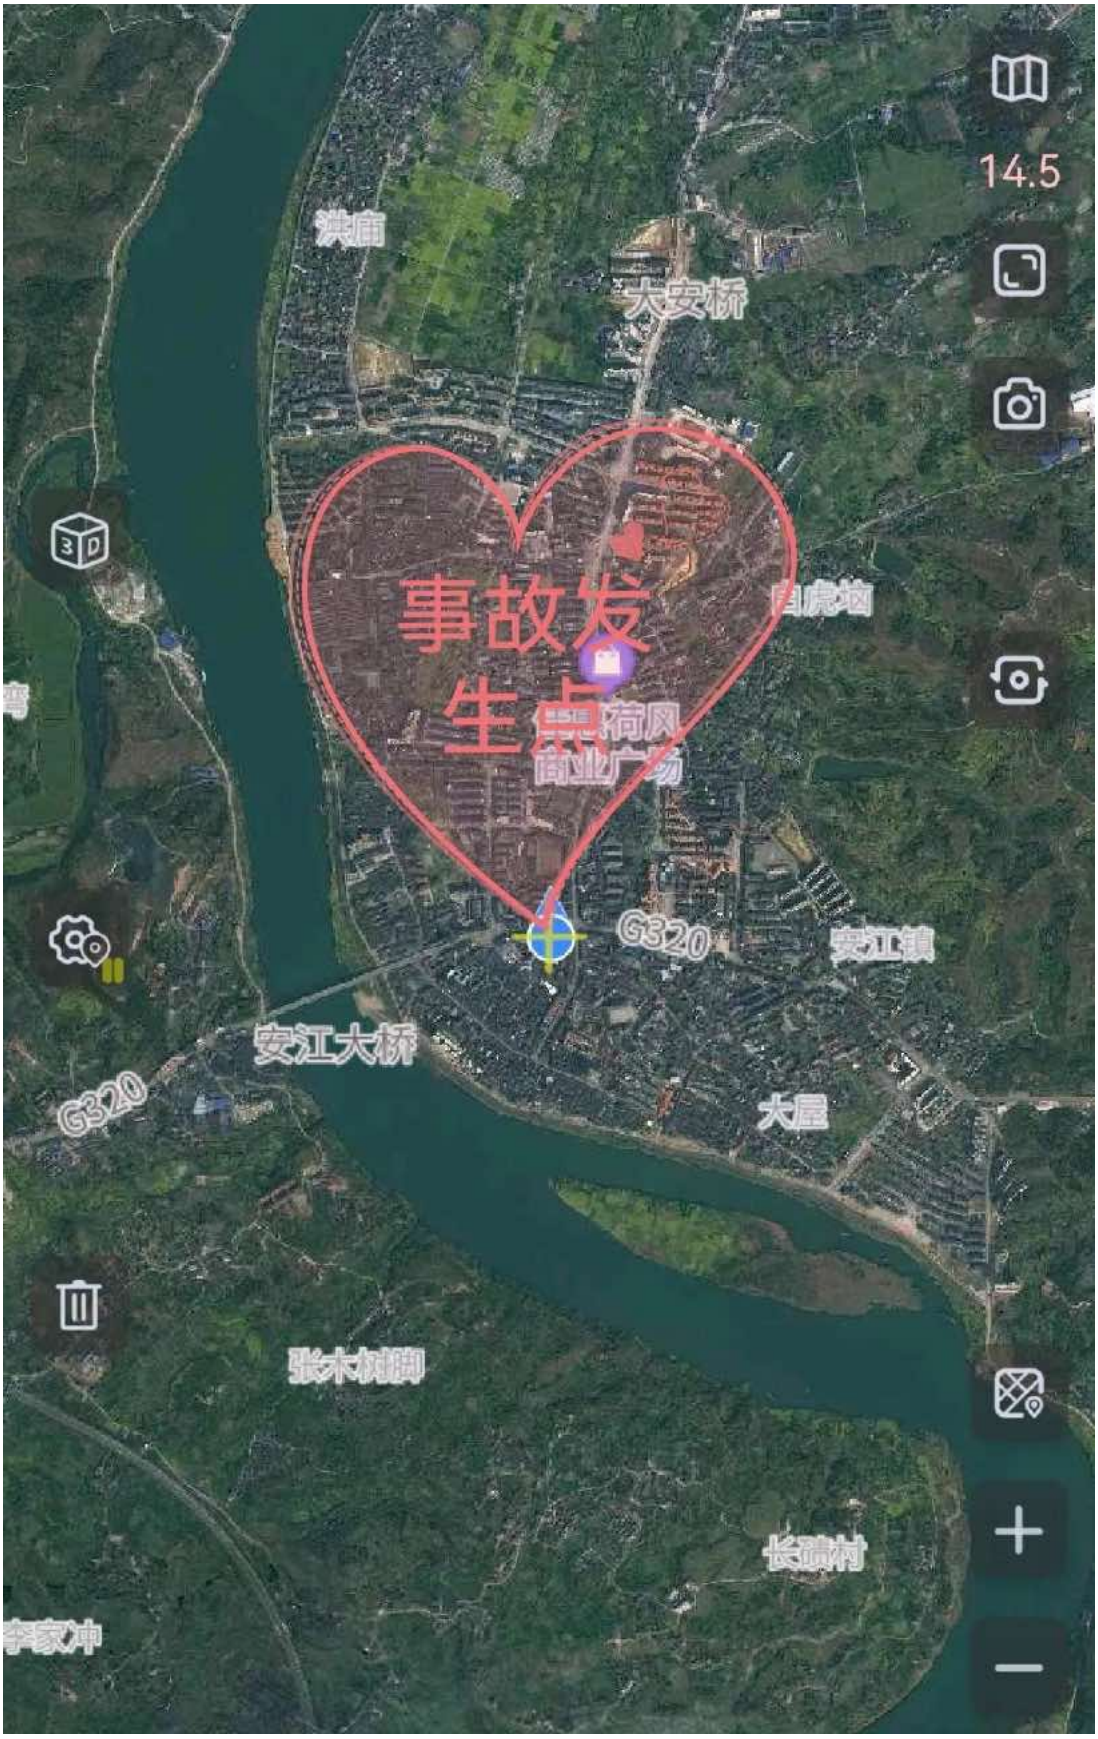
事故现场示意图

7、提升装置机井内安装有一U型装货平台，且各层均能互动，U型装货平台底面是花纹防滑钢板长2.1m、宽1.5m，南北两边为护栏，栏杆高1.5m，东西两端均可通行。

遇难者坠落现场及升降机货运平台

钢结构外形

液压升降机井

（1）**未对液压提升装置机井采取有效安全防护措施**。衣聚汇批发城商场液压提升装置采用油缸重型钢丝绳链条传动，楼层互动联锁，但货运平台与二楼、三楼楼层栅栏门即无电子、又无机械闭锁装置。

（二）进一步压实安全生产主体责任。洪江市安江镇衣聚汇服装批发城要认真汲取本次事故教训，深入学习《中华人民共和国安全生产法》《湖南省安全生产条例》等法律法规。加装货运平台与二楼、三楼楼层栅栏门的电子机械闭锁装置，完善作业现场安全警示标志；进一步完善安全生产责任制，明确各岗位人员的职责，完善管理制度，制定责任落实的考核制度，同时根据现有的设施设备情况，重新修订《安全操作规程》，必须涵盖作业全过程和人员并严格落实，明确各岗位的职责，做到安全作业；加强现场安全管理、安全监护和防护有针对性地强化管理人员的安全防护培训，落实监管责任。深入查找在作业现场管理上存在的监管不到位问题，特别是应针对现场人员的不安全行为不能被及时发现和制止的问题，查找在现场安全监管上存在的管理不到位的环节、结点。反违章、反违纪、杜绝作业中的陋习，真正体现、落实好人在安全生产中主导作用、主导地位、主导责任，严防此类事故的发生。
