# 荔浦东昌镇桂林荔浦桂诚粉体有限公司
# “9·22”一般车辆伤害事故调查报告

荔浦市政府事故调查组

2024 年 11 月 21 日

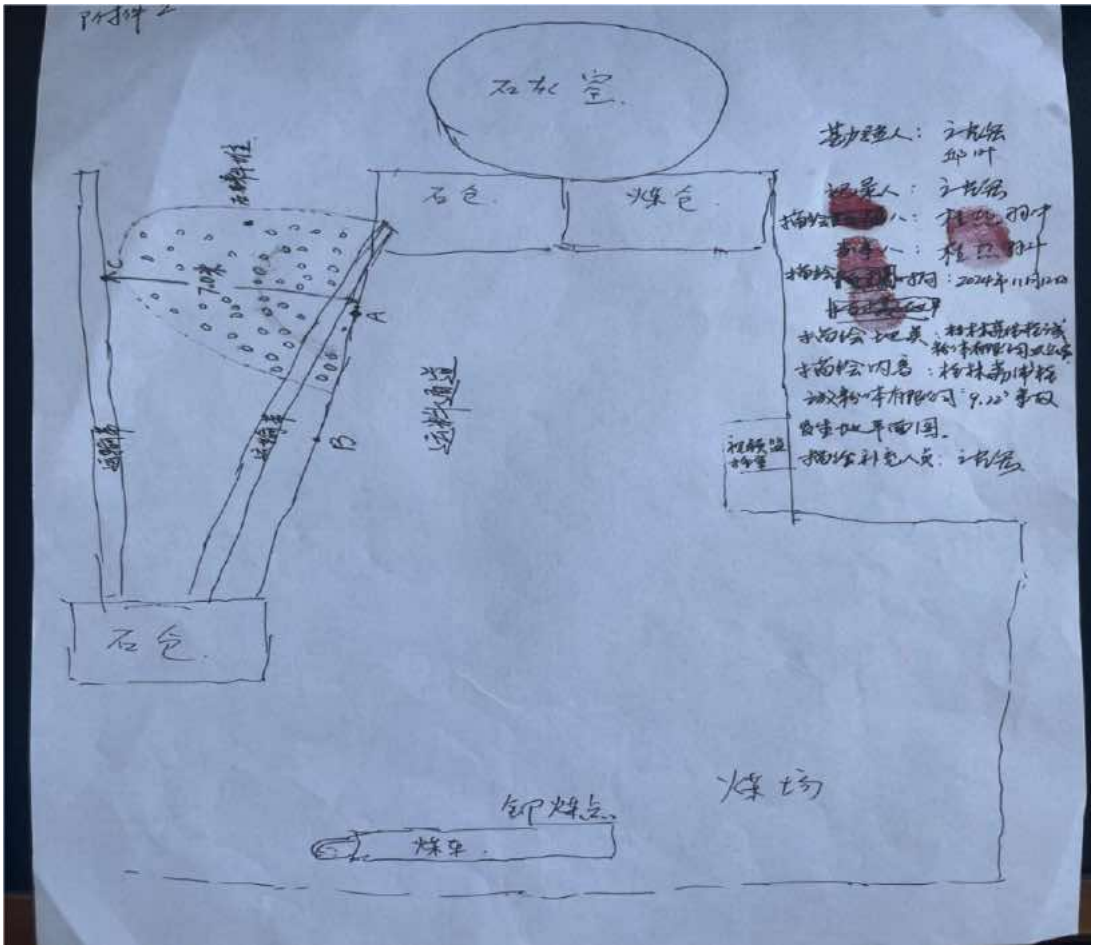
**图2 桂诚粉体公司厂区平面布置图（A点为事故发生地）**

桂诚粉体公司厂区占地面积10000㎡，事故发生在该公司厂房内，具体位置详见图2。事故所在区域共有5人，分别为罗*和、桂熙翀、唐*富、覃*琼、蓝*海。

事故发生具体区域位于桂诚粉体公司厂区内的运输通道与下方的石头运输带之间。涉及事故车辆的铲车不属于特种设备，具体见图3。根据调查，事故发生前车辆能正常使用。
