醴陵茶山恒大建材有限公司“4·12”一般坍塌事故调查报告

醴陵市政府事故调查组

2024年7月4日

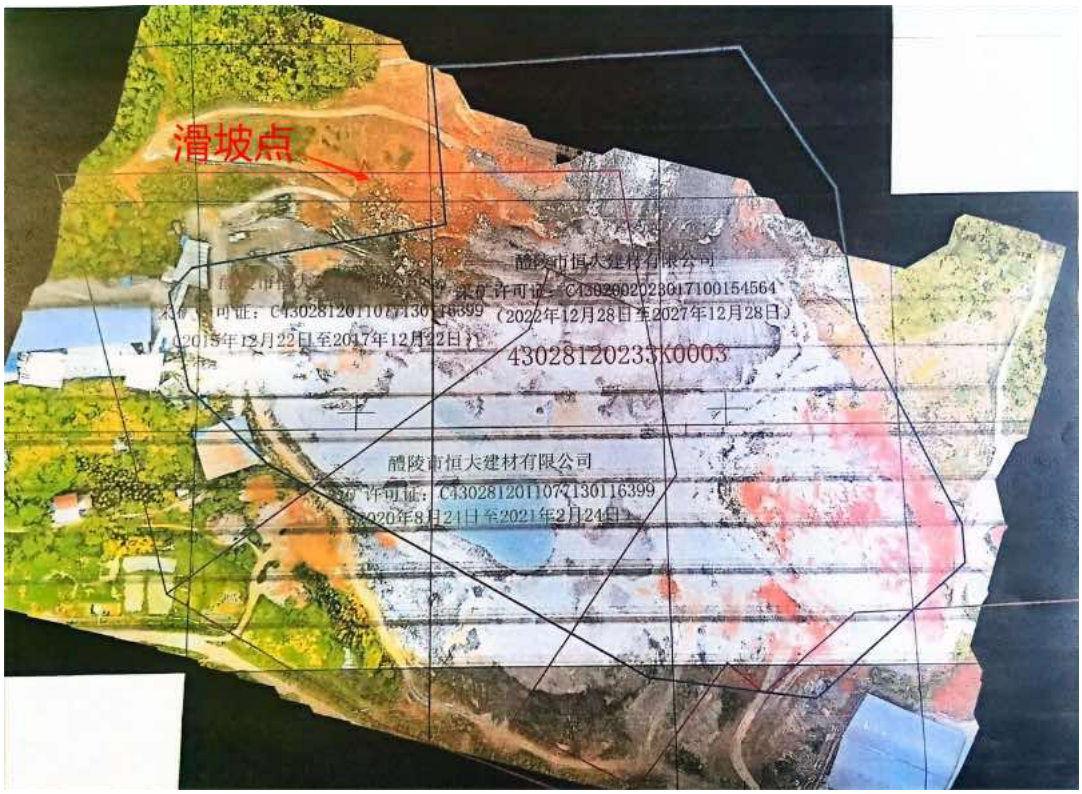
图 2 矿区北翼山坡坍塌现场图

事发地在醴陵市茶山镇恒大建材北翼山坡+155米标高道路边坡，始发坍塌点位于恒大建材矿界外，土石大部份滑落滞停于恒大建材+110标高，小部分滑落至+90、+80米标高。经现场查

勘，事发前挖掘机位于+90m 标高，现场无其他人员。事故发生后，挖掘机受到滑落土石冲击跌落至+80 米标高，挖掘机驾驶室被落石挤压变形。
