荔湾彩虹西外学校临建拆除项目
“7·3”一般高处坠落事故调查报告

荔湾区政府事故调查组

2025年9月

荔湾彩虹西外学校临建拆除项目“7·3”一般高处坠落事故调查报告

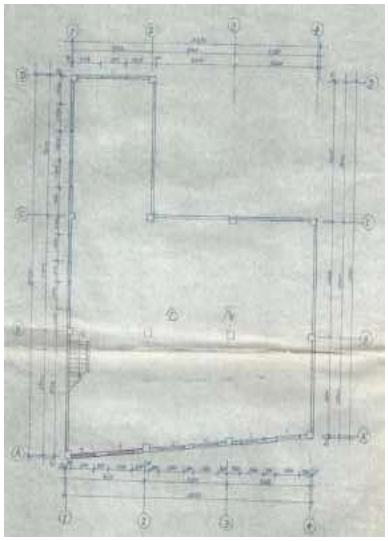
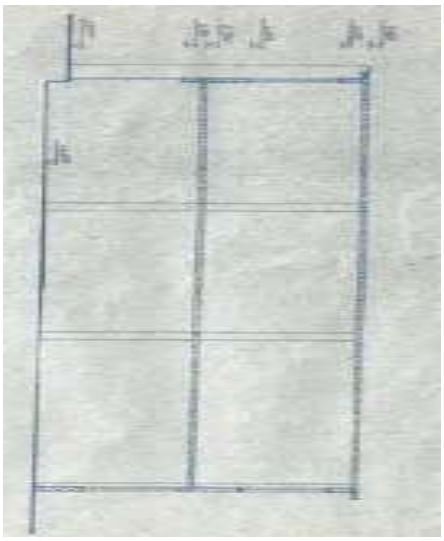
图 2 、3 事发体艺楼平面图和剖面图

1.发生高处坠落事故的体艺楼为一栋建于 1995 年、结构层数为两层、建筑物高度（不含女儿墙）约为 6.9m、总建筑面积约为 496 ㎡的钢筋混凝土结构建筑物。

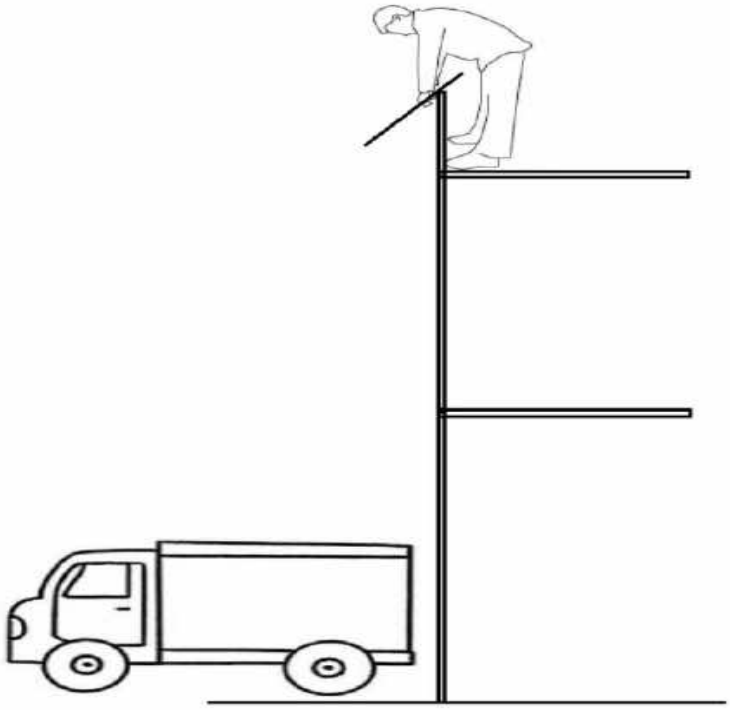
图 9 工人坠落位置以及车辆停靠位置情况图

17 时 10 分，张某伟正在三楼北侧往车厢内抛掷一根角钢时，为了把角钢抛掷到靠近车头位置，因动作幅度过大，被抛掷的角钢端头短角钢挂住衣服，失稳坠落至一楼地面。

5.根据现场目击工人描述，工人张某伟是探身到屋面墙体外侧抛掷角钢到货车车厢内时发生坠落，根据现场勘察、货车司机与目击工人描述，专家组推断出事发前工人张某伟为了把角钢抛掷到靠近货车车头位置车厢时，因动作过大，被抛掷的角钢端头短角钢挂住衣服，从而失稳坠落。
