辽滨经开区元力益海嘉里（盘锦）循环技术有限公司“11·2”一般机械伤害事故调查报告

经事故调查组认定，元力益海嘉里（盘锦）循环技术有限公司“11·2”机械伤害事故是一起一般生产安全责任事故。

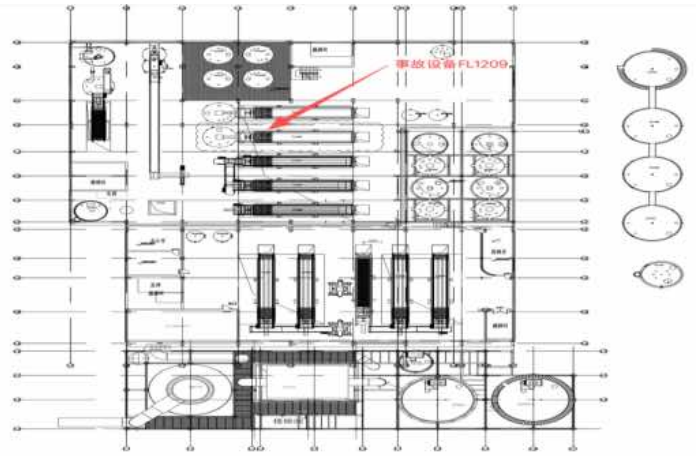
活性炭车间三层平面图

事故发生工段生产工艺为稻壳灰净化处理后经提硅反应，再通过压滤机过滤，最后干燥、包装。事故发生位置在活性炭过滤环节。事故设备名称为隔膜式压滤机（型号：HAZGFQ500/1500-UK），整套设备（除管道和阀门）购置于景津环保股份有限公司，购置时间为2017年9月15日。景津环保股份有限公司于2017年11月9日出具了产品检验单，设备最大过滤压力0.8Mpa，最大液压工作压力20Mpa，压榨压力1.6Mpa。主要由五大部分组成：机架部分、自动拉板部分、过滤部分、液压部分、电气控制部分。该设备企业内部编号FL1209，安装在活性炭车间3层，泡花碱压滤工段，由北向南第二台。设备所在车间建立了《车间生产管理制度》《车间设备管理制度》等制度，企业明确了对设备的维护保养内容及频次，元力益海实际的维护保养内容和频次符合企业制度要求。

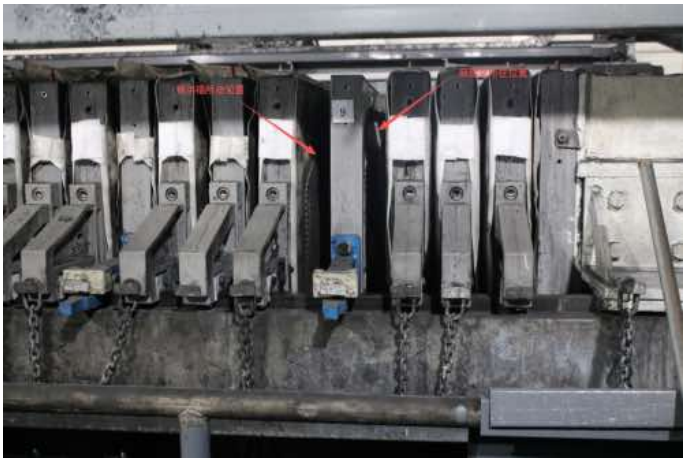
事故FL1209压滤机图

事故发生在元力益海嘉里（盘锦）循环技术有限公司活性炭（稻壳灰深加工）车间三楼，泡花碱压滤工段，该工段共有6台压滤机，事故设备为由北向南第2台，企业内部编号为FL1209。2名死者薛某录、杨某福分别被挤压于FL1209压滤机头（西侧）第3块滤板和第4块滤板、第4块滤板和第5块滤板之间。

能量隔离措施不彻底，未对压缩空气进行有效隔离，作业前未对压缩空气源隔离情况进行审核确认，“M”阀开启后，压缩空气注入驱动滤板急速收缩，造成作业人员挤压伤亡。

建立健全风险辨识和评估机制，定期对生产过程中的各类风险进行辨识和评估，制定相应的风险控制措施。针对辨识出的重大风险，制定详细的应急预案，并定期组织演练，确保员工熟悉应急响应流程。推进设备本质安全升级。对同类压滤机及其他高危设备开展安全评估，加装安全门、感应光栅等物理联锁装置，实现人员进入危险区域时自动切断动力源；在控制系统中增设“维护模式”，禁用高风险操作权限，对关键阀门功能进行清晰标识，避免误操作。优化滤布更换作业模式，将原有的人员进入设备内部更换方式，改为通过吊运装置将滤板转移至安全区域后再进行更换，从根本上避免人员暴露于滤板挤压的危险环境。
