洪江安江湖南创建建设有限公司“3·1”一般高处坠落事故

洪江市人民政府事故调查组

2024年6月20日

洪江安江湖南创建建设有限公司“3·1”一般高处坠落事故调查报告

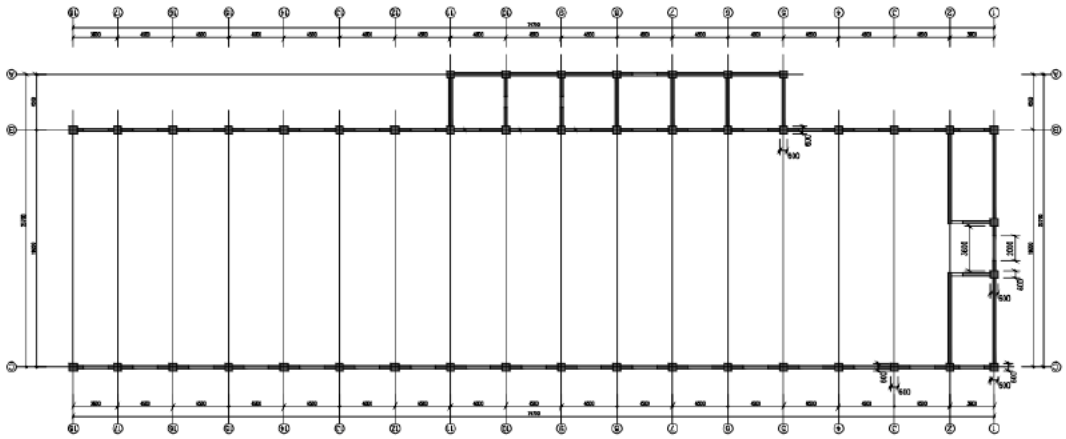
事发地点示意图

1.事故发生在洪江市安江镇大畲坪社区 5#楼与裙楼相连附近的西部南面屋顶；地理坐标：经度:110°9'11.20"、纬度:27°21'18.77"；

5.坠落点距地面约 10 米，距南面墙约 3.6 米，距西面墙约 18.5 米，距北面墙约 15.8 米；

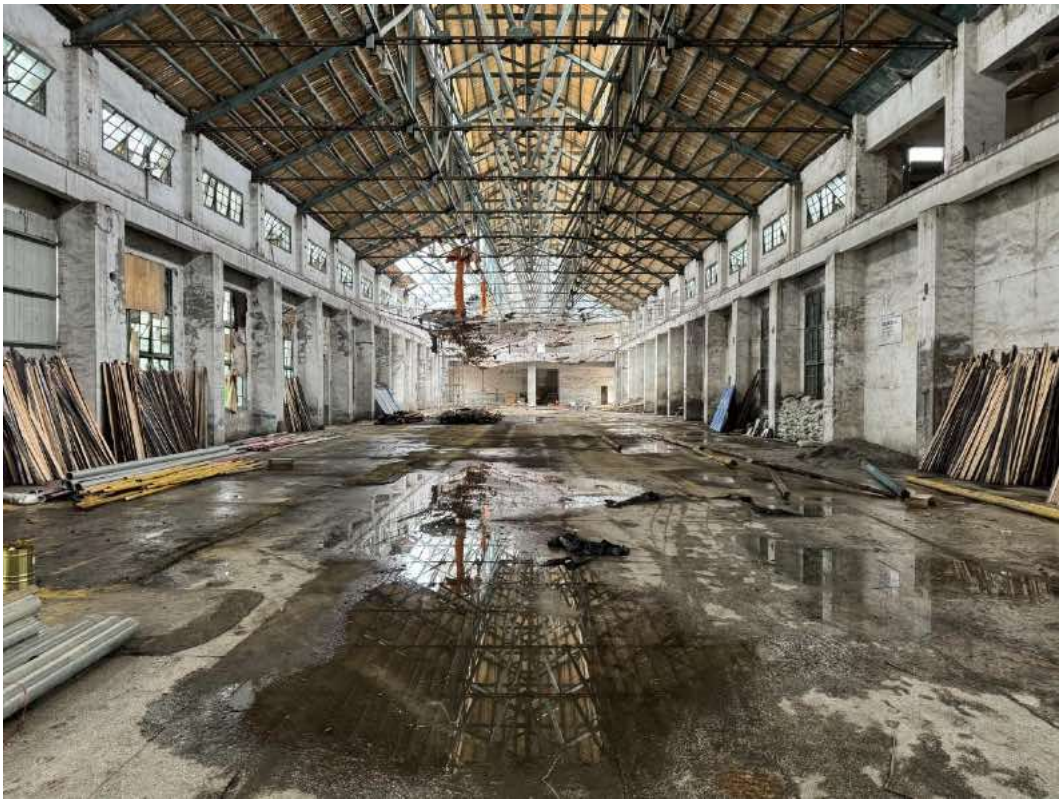
事故现场示意图

16 时 20 分许，向*生跟向*根说他有点不舒服，向*根就要向*生先下去休息。16 时 25 分许，向*生解开了安全绳，从屋面往下走，行走时脚踏在已经腐朽的横梁上，横梁断裂，向*生从屋顶坠落到地面。

6.踩踏的木檩条已断，断面腐朽严重；

7.屋面钢结构每块铺设 10 根木檩条，事发位置处于第四根（从下往上）；
