洪江安江湖南志安新型建材有限公司“7·21”一般触电事故调查报告

发布时间：2023-11-19 16:23　　信息来源：洪江市应急管理局

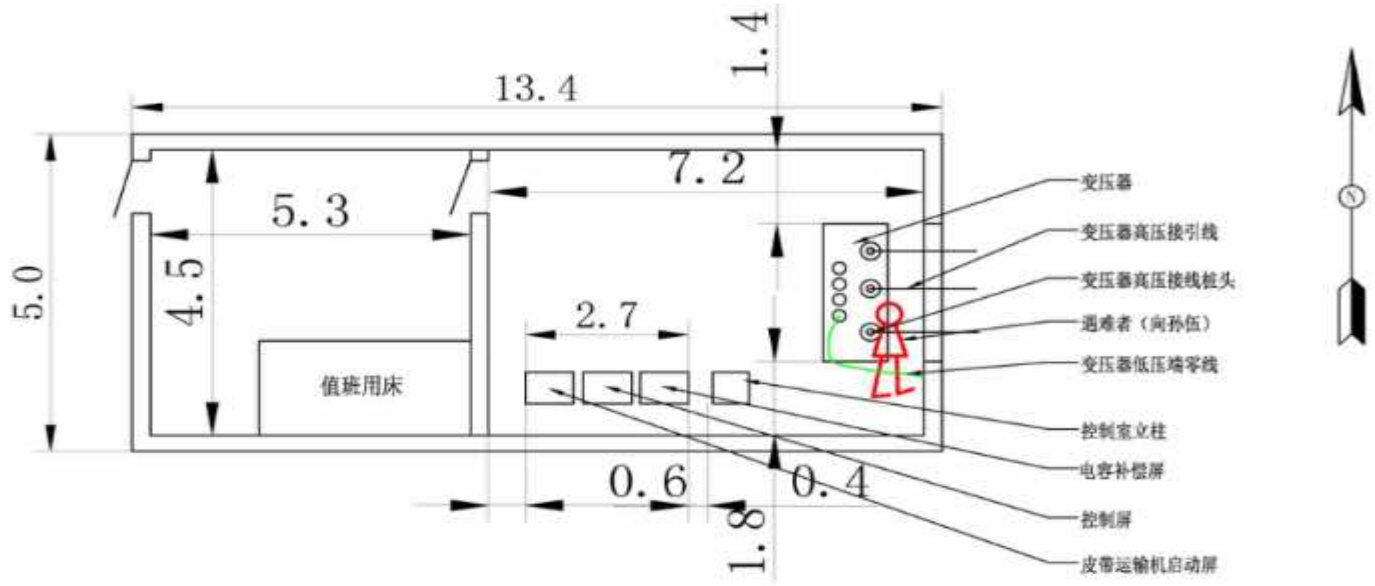
湖南志安新型建材有限公司"7.21"触电一般事故现场示意图

控制室为二层二间平房砖混结构房，占地面积为67.0m2，其中值班室面积为23.85m2, 内空高3.5m，放置有机修工具、机油桶等杂物若干，事故发生时在值班内靠南墙边放置有值班用床一张；进入控制室的铁门上锁，控制室面积为32.4m2,内空高3.5m；控制室的东面墙0.6m处有变压器一台，型号为S11-250，三根进线从墙外跌落保险处直接连接变压器高压侧，10kV靠南一向及中间一相高压铜螺杆和变压器外壳有明显电弧烧过的痕迹，地上有烧焦的一块衣服残留物；S11-250变压器主接地线短、斜悬空，离地面仅0.2m；控制室内南面离墙0.6m处有3块屏，从左往右分别为：第1块是低压电容补偿屏，第2块是控制屏（控制屏缺1扇门），第3块是皮带运输机星/三角形启动屏，墙上的控制箱完好；控制室内无照明灯，三块屏前未铺设绝缘垫；靠南面墙上有“止步有电危险”的安全警示标志（新设）；整个控制室内及值班室内未见相关运行记录、操作规程及岗位责任制。
