宁夏华远食品有限公司“3·30”高处坠落事故调查报告

索引号 11640122MB19786764/2022-00065 文 号 发布日期 2022-07-04
责任部门 贺兰县应急管理局 公开时限 长期公开 所属分类 安全生产
关 键 词 事故调查报告

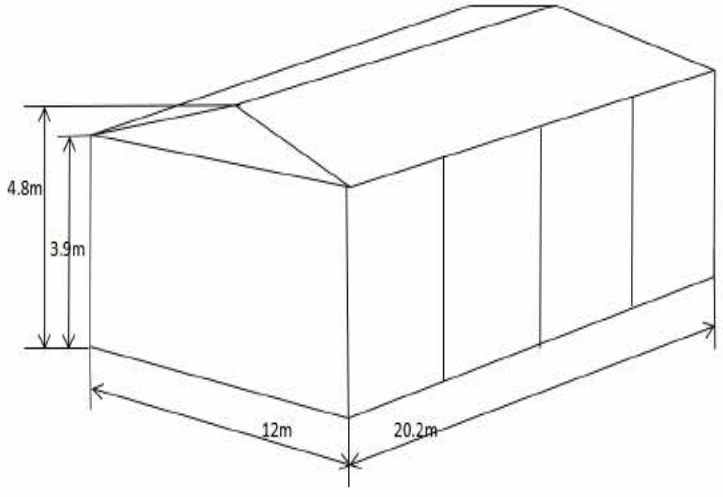
图3:车棚示意图

3、事故车棚情况:3月24日,宁夏华远食品有限公司法定代表人王振灵与李占明签订合同,将宁夏华远食品有限公司车棚发包给李占明进行建设。合长6m,宽20.2m,总计121.1㎡,总造价5800元。用于建造车棚的柱子(圆管100)封板、五金配件、运费、人工均由李占明提供,柱子封板以上材料由王振灵提供王振灵向李占明支付2000元人民币工程预付定金,剩余尾款待工程结束后一次性付清。3月25日,李占明带领工人(由李占明雇佣的临时工)到宁夏华远食品有工建设,在建设施工过程中,根据宁夏华远食品有限公司王振灵的意见,在现场对车棚建设尺寸进行了调整,但未签订施工变更协议。调整后的车棚高4.8m,长1棚的建设没有图纸、没有审批流程,施工前未编制高处作业安全技术措施。3月27日,车棚搭建完成,李占明通过电话找来朱立军对车棚顶部盖板缝隙进行注占明和朱立军开始对车棚顶部盖板缝隙进行注胶,3月30日在注胶施工过程中朱立军从脚手架坠落死亡。
