西安市某建设集团有限公司“10·27”事故调查报告

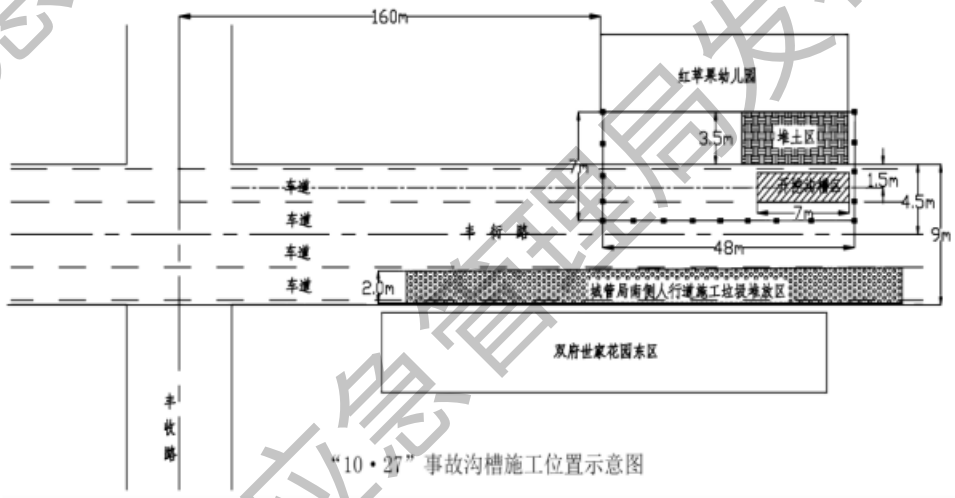
“10·27”事故沟槽施工位置示意图

因丰衍路沿线是物流仓库集中区域，交通车流量大，白天施工将会影响交通，项目部安排夜间对该段管道进行开挖施工。2020 年 10 月 26 日 23 时整左右，刘某带领梁某某、张某某、闫某某、管某某等 6 人对西斜三路雨污分流工程 W7-W8 段污水管道沟槽开挖施工。具体施工地点位于丰衍路红苹果幼儿园门前距离丰收路以东 160 米左右，详见下图：

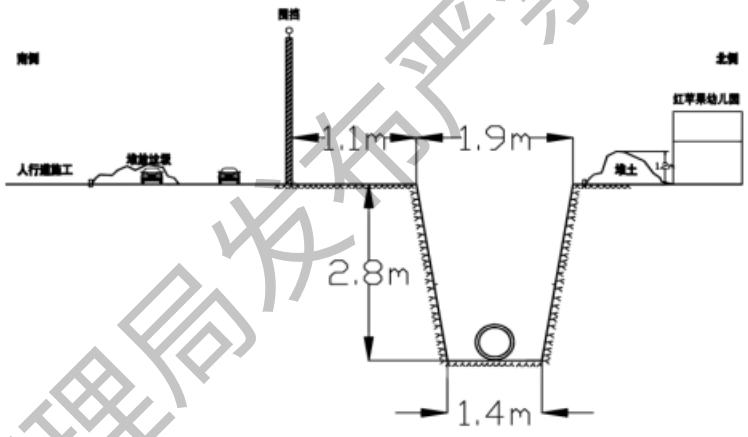
“10·27”事故沟槽断面示意图

10 月 26 日 23 时 30 分左右，刘某组织施工人员对该路面进行了围挡，围挡东西长 48 米，南北宽 7 米，占地面积约 336 平方米，围挡占用道路北半幅，留南半幅通行车辆，该段管道原设计为定向钻托管施工，其中托管剩余的 90 米 d500PE 管道，因地下管线复杂（调查有热力、电力、给水、老顶管混凝土护壁墙等影响），故本次采取明开挖方式进行管道敷设，详见下图：

10月27日0时20分，沟槽成形，开挖宽度约为1.9米、长度为6米、深度为2.8米，沟槽形成为东西方向，沟槽北侧土方突然坍塌，塌方体约3立方米，将管某某身体部份全部掩埋，张某某和闫某某上半身以下被埋入土中。

事故发生时沟槽坡率约为1:0.2，坡率不符合方案[5]要求，且未进行支护，槽壁揭露的土层全为杂填土层，含有大量碎砖块等建筑垃圾，沟槽土质差，土层含水率较高，呈可塑状态，土体抗剪强度低，沟槽开挖出的土方堆积在沟槽边缘，压实度较低，没有留出安全距离，并形成附加荷载，导致槽壁失稳坍塌，致使管某某、张某某和闫某某被埋，造成张某某和闫某某受伤，管某某死亡。

化安全管控措施；二是要加强一线作业监督管理工作，坚决杜绝违章指挥、违规作业和违反劳动纪律的“三违”行为；三是要扎实开展施工现场的生产安全事故隐患排查治理工作，切实加强对施工过程的监督管理，针对危险性较大的施工作业内容，应配备专人进行现场安全管理，强化施工现场安全管理；四是健全完善全员安全生产教育培训管理，切实提高管理人员和施工工人安全素养，扎实开展工人班前教育和安全交底工作，确保工人在作业前了解作业过程中存在的危险因素和预防措施；五是要加快补齐施工现场劳务管理漏洞，务必明确相关岗位责任，严格执行各种施工管理规定；六是要严格按照相关法律法规要求，结合施工现场实际，及时修订完善各类施工方案，严格落实各类技术规范要求，细化完善各项施工措施。
