吉安峡江县戈坪铁矿有限公司
“7·27”较大冒顶片帮瞒报事故调查报告

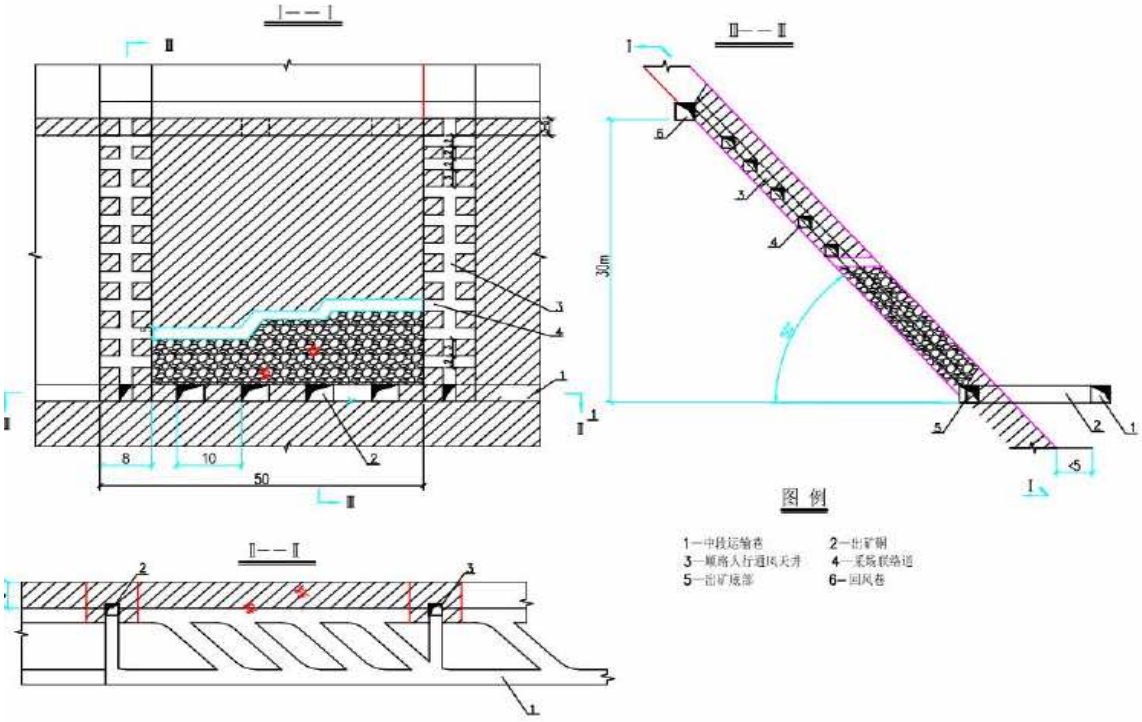
图 2　8 号采场三视图

（四）事故发生地点。事故调查组在对相关涉事人员询问的基础上，通过察看现有现场综合分析判定事故地点为流源铁矿 2 号斜坡道+45m 中段 8 号采场 2 号装矿进路、3 号装矿进路与采场交叉处（见图 1、图 2、图 3）。

（三）直接原因分析。因事故发生已 2 年之久，事故现场无法复原，调查组通过现场勘察、技术分析和相关人员口供综合分析推断认定，造成事故发生的直接原因为 2 号斜坡道+45m 中段 8 号采场与 2 号和 3 号装矿进路交叉处为构造作用所形成的地应力集中地带，顶板为片理发育的中至薄层状绿泥绢云千枚岩，层间胶结一般，爆破后受爆轰冲击波、振动影响，岩层结构易破坏，采场采幅超宽、顶板暴露面积过大，形成大面积滑落面。郑文涛等 4 名现场作业人员安全意识淡薄，违规集中在同一采场检撬，安全确认和安全防护不到位，且排险检撬作业站位错误，导致检撬作业过程中发生冒顶片帮事故。
