重庆市永恒玻陶包装材料有限公司“6•19”一般起重伤害事故调

2023年6月19日，淄博海平玻璃机械配件有限公司在重庆市永恒玻陶包装材料有限公司进行行列机维护过程中发生一起一般起重伤害事故，造成1人死亡

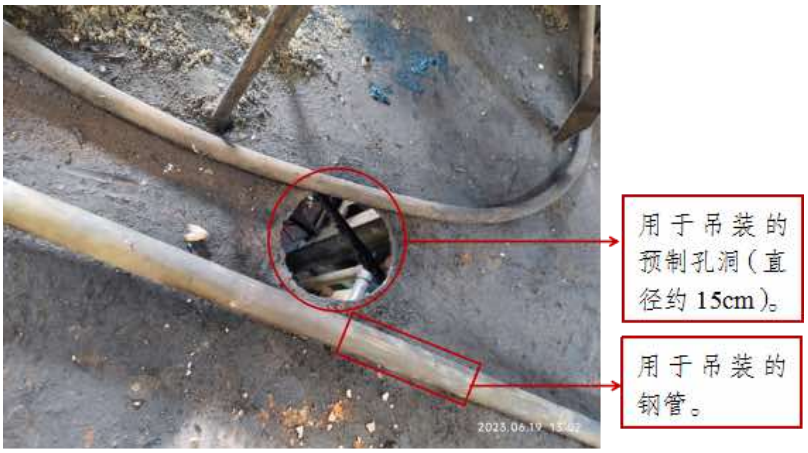
9时40分许，在第七组方箱起吊至约20cm高时，因钩挂手动葫芦的钢丝吊绳环形结构被破坏（U型卡脱落），导致手动葫芦及方箱掉落，掉落的方箱碰砸中站在一旁的张某宾胸部。

2023年6月19日，调查组相关人员对事故现场进行了勘察。事故现场位于重庆永恒玻陶公司制瓶车间，淄博海平配件公司组织人员在车间第三层平台上制孔洞（直径15cm）悬挂手动葫芦作为受力点，从地面吊装方箱至行列机基座。事故发生时，该钢丝绳吊具环形结构被破坏，一枚钢丝绳夹（U型卡）脱落向拖拉。（详见图一、图二、图三）

图一　倾倒的方箱

图二　事故现场钢丝绳吊具

图三　事故现场预制孔洞及钢管

2. 事故用钢丝绳吊具荷载不足，导致斜向拖拉方箱时环形结构别破坏、方箱坠落。
