某工程潜江有限责任公司“6•19”一般触电事故调查报告

索 引 号：011396186/2026-20276　　主题分类：其他
发布机构：潜江市应急管理局　　发文日期：2023年06月20日 17:05:00
文　　号：无　　效力状态：有效
发布日期：2023年06月23日 17:05:00　　名　　称：某工程潜江有限责任公司“6·19”一般触电事故调查报告

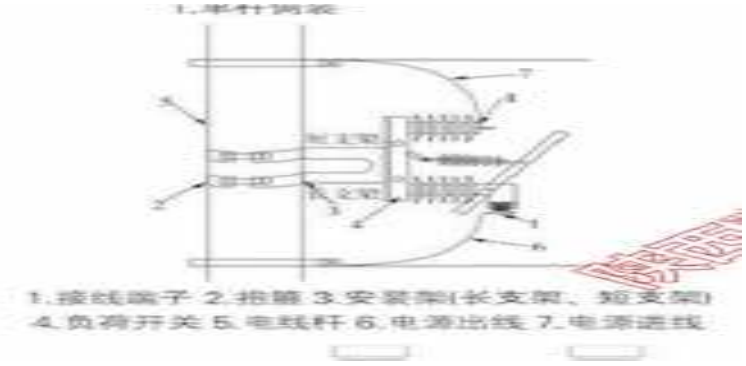
（图1 户外高压隔离真空负荷开关示意图）

（2）事故设备：发生事故设备为6kV高台线1#T12#电杆上的FZW32-12型户外高压隔离真空负荷开关（以下简称刀闸），刀闸编号为：开关309。设置目的是作为特殊情况下国网电力与某公司电力互为备用。刀闸上下分别连接某公司和国家电网带电线路，两条线路分别独立运行。一般情况刀闸处于断开状态，发生特殊情况（某公司停电）时，合上刀闸就与国家电网线路连接。

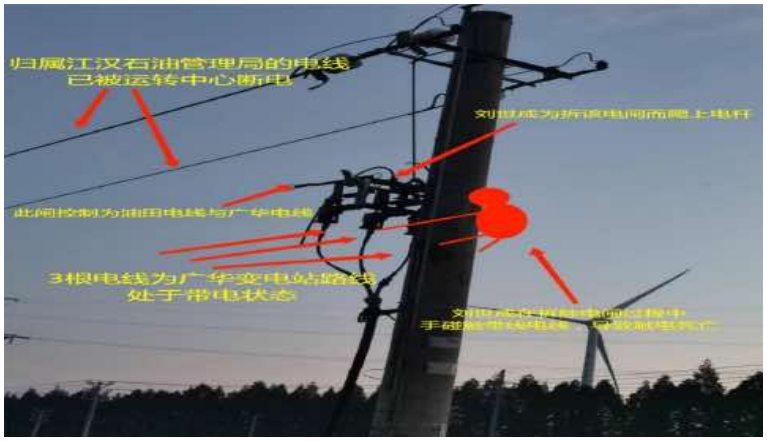
（图2 事故现场图）

（1）事故地点：事故发生地为广华石化社区彭河小区西侧农田内广华变电所围墙外的6kV高台线1#T12#电杆。

1.经勘察，事故电杆高约10米，刀闸距地约6米，电杆为6kV高台线12#杆。

2.刘某成上杆前，该事故刀闸是断开的。现场勘察时，发现该开关已合上，应为当事人触电时所致。

3.刘某成上杆前佩戴了安全帽、安全带、电工包、验电器、拉绳等装备，未戴绝缘手套，未穿绝缘鞋。当时安全带的挂绳围在电杆上，后来在救援时被郭某用电工刀切断。

刘某成在拆除刀闸过程中，左手碰触刀闸下端带电触点时被电击身亡，是事故发生的直接原因。
