龙口东莱龙口市众力市政工程有限公司“7·16”一般车辆伤害事故调查报告

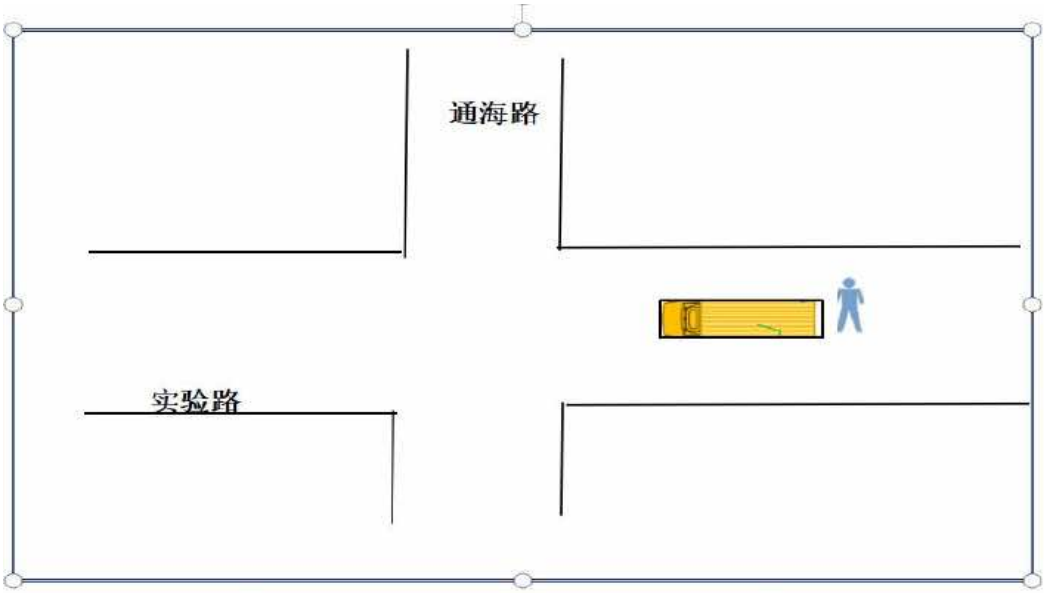
图 2：事发时车辆及人员位置图

2022 年 7 月 16 日 10 时许，李*驾驶肇事车辆在龙口市实验路施工现场自西向东倒车卸料时，车辆右后轮碾压背对车辆蹲在地面定位放线的众力市政临聘人员习**，导致习**死亡。

2.事故现场车辆及人员分布情况。肇事车辆呈东西向，车头朝西；死者刁**躺在肇事车辆东北侧地面上。
